研究課題名（和文）煉瓦窯の記録、現場保存、公開に関する研究

研究課題名（英文）Research on documentation, on-site preservation, and opening to the public of brick kiln

研究代表者

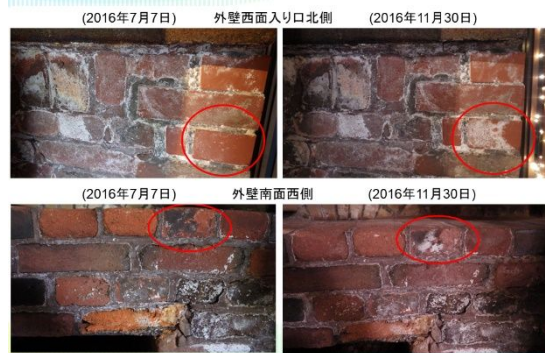
#### 析出塩類の変化 (haliteの新たな析出)

図 2 塩類析出状況の変化記録の一例

まず初年次は、すでに調査を開始していた **INAX** ライブミュージアムでの調査を主に進め、その後調査を実施する他の窯との比較が可能なだけのデータを集積した(図1~4)。
