研究種目：若手研究(B)
研究期間：2007年～2008年
課題番号：19760398
研究課題名（和文） ストック住宅の耐震性能向上による長寿命化と保存・再生に関する研究
研究課題名（英文） Study on the longevity, restoration and preservation of stock houses through improvement of seismic performance
研究代表者 清水 秀丸（SHIMIZU HIDEMARU）
独立行政法人 防災科学技術研究所 兵庫耐震工学研究センター 契約研究員
研究者番号：70378917

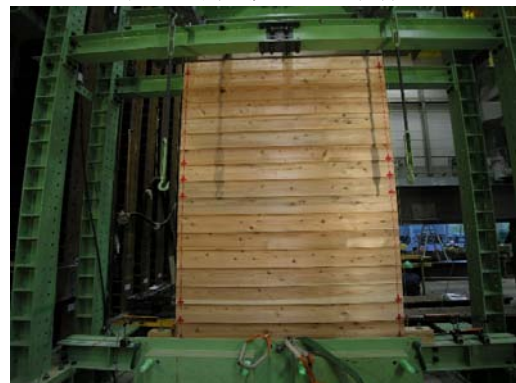
図4 下見板試験体写真

加力はJIS-A1414に準拠した変位制御である。古い住宅を想定した試験体では、実験方法を載荷式とし、所定の層間変形角（例えば1/30radなど）を正負交番3回繰り返して実施した。なお、油圧ジャッキのストローク限界に達した後は、負側の変位はそれまで繰り返した最大の変位、正側の変位はさらに大きな変位となるように加力を行った。代表的な試験体は、下見板のみ試験体（図1）、土壁試験体（図2）、そして下見板土壁試験体（図3、図4）である。

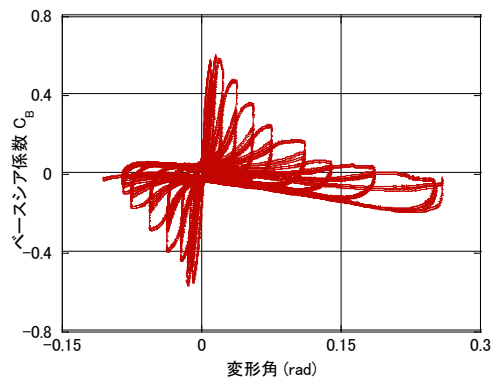
図 9 土壁試験体

各試験体のベースシア係数-変形角関係を図 8-10 に示す。ベースシア係数は、荷重を上部加力装置の総重量に試験体重量の半分を加えた値で除して求めた。下見板試験体は、1/14rad でベースシア係数(以下、CB)が最大 0.24 となった。その後、CB の著しい低下は認められず、CB が 0 となった変形角は 1/5rad である。土壁試験体は、1/70rad で CB が最大 0.58 の後、CB が 0 となった変形角は 1/4rad

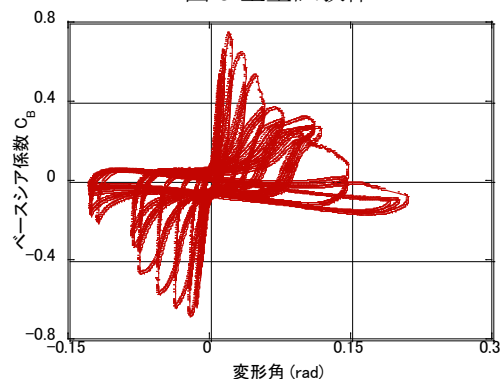
図 10 下見板土壁試験体

であった。下見板付き土壁試験体は、1/110rad 付近より柱脚の引き抜けが顕著となったため、柱脚にフリーダムコーナー 2 個を取り付け、再度実験を行った。図 10 はフリーダムコーナーを取り付けた後の実験結果である。下見板付き土壁試験体は、1/50rad で CB が最大 0.75 となった。その後、柱脚部分の土台で割裂が起こったことで耐力が低下し、CB が 0 となった変形角は 1/7rad であ

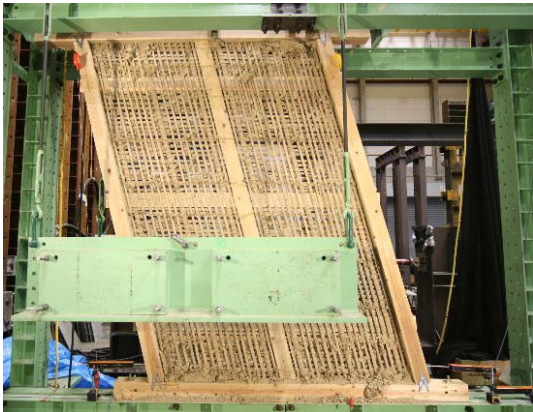
図 11 層間変形角 $1/5\text{rad}$ の土壁試験体

ら目視した場合、下見板同士の一部がずれているだけのように見える。土壁試験体では、 $1/125\text{rad}$ 付近より土壁 4 隅の柱-土壁間に隙間が見えはじめ、続いて 4 隅にひび割れが発生した。その後、貫に沿ってひび割れが見られ、 $1/10\text{rad}$ 以後は図 11 のように土壁が脱落した。下見板付き土壁試験体は、図 12 のように下見板によって土壁のひび割れが見えにくくなることを確認された。この傾向は変形角が大きくなっても同様であり、図 12 のように大きな変形角でも下見板は目立った損傷が見えない。しかし試験体を裏面から見ると、土壁の大部分が脱落していた。図 10 から図 12 の変形角では CB が 0 を下回っていた。以上より、下見板付き土壁試験体の損傷は、試験体の正面と裏面で大きく違い、外観からの目視による調査のみから試験体の被害程度を評価することは困難である。

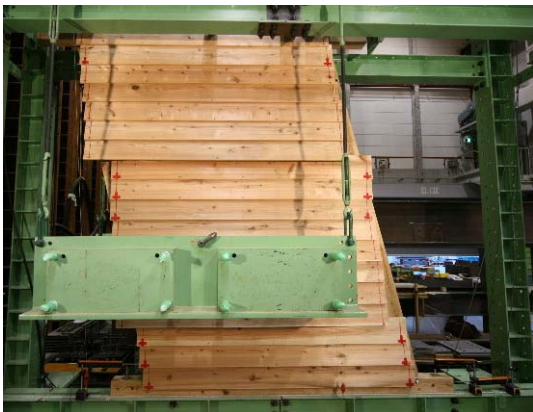
図 12 層間変形角 $1/5\text{rad}$ の下見板試験体

試験体の損傷と変形角の関係を整理するため、変形角 1/5rad 時の試験体全体の写真を図 11-12 に示す。下見板試験体の損傷は、下見板を留め付けている N50 釘が面外に外れて、下見板-柱間に大きな隙間が生じた。この様子は図 12 にも見られ、試験体を正面か

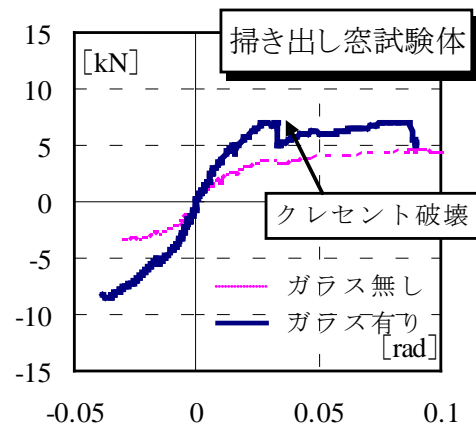
図 13 掃き出し窓型試験体包絡線

荷重変形関係の包絡線を図 13-14 に示す。実線が今回の実験結果、点線が以前に実施したサッシュなしの結果を示している。図より、最大荷重がサッシュの有無で上昇していることが分かる。また、初期剛性について窓ガラスありは、なしに対して 1.8 倍以上の耐震性能を有することが分かった。サッシュや窓ガラスの有無により、耐震性能が向上することが確認されたが、数倍というような大きな値ではないことが分かった。

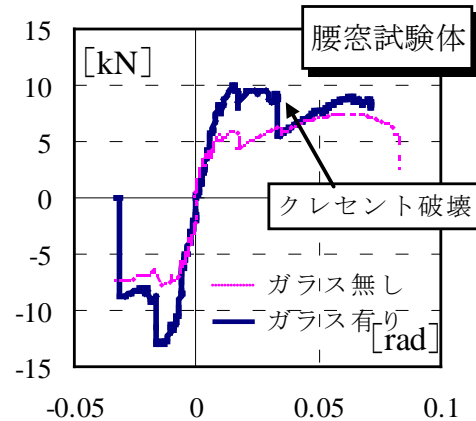
図 14 腰窓型試験体包絡線
