研究種目：基盤研究(C) (一般)

研究課題名(和文)北海道における雪下ろしによる事故ゼロを目指した雪庇推定手法の確立

研究課題名(英文) Establish of estimating method for snow cornice aimed to reduce accident caused by snow removal on roofs

研究代表者

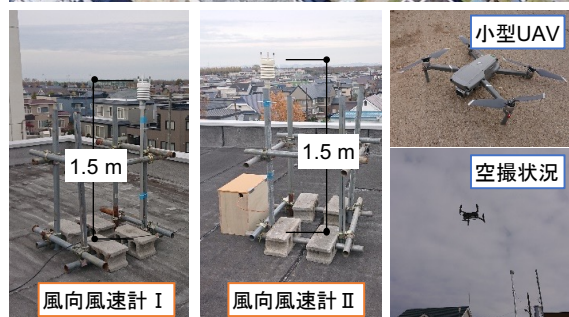
写真3.2 吹雪風洞実験の実施状況

本研究では、前述の吹雪風洞実験で得られた雪庇の形成状況を検証することを目的に、雪庇の屋外観測を行った。観測の対象とした陸屋根建築物は、写真3.2に示すように、北海道科学大学7号館および8号館とした。7号館および8号館東棟は3階建てであり、これらの間に2階建ての8号館西棟が配置されている。このように、8号館西棟の屋根面は周囲

に比べて1層低い状態にあり、例年、軒先に雪庇が形成されている。本観測では、8号館西棟および東棟のそれぞれの屋根面に設置した風向風速計により測定を行うとともに、地上に監視カメラを設置して雪庇の形成状況を観測した。また、降積雪あるいは吹雪が発生した後の晴れの日、小型UAVにより7号館、8号館西棟、および8号館東棟における積雪した屋根面を空撮し、屋根上積雪の写真測量を行った。このような屋外観測で得られた結果に基づいて、雪庇および屋根上積雪深の風速依存性を検討した。

本研究では、吹雪風洞実験で得られた雪庇の形成状況を検証することを目的に、北海道科学大学7号館および8号館を対象として雪庇の屋外観測を行った。2階建ての8号館西棟および3階建ての8号館東棟の屋上に風向風速計を設置し、10分間隔で風向風速を測定した。また、降積雪後あるいは吹雪後の晴れの日には7号館、8号館西棟、および8号館東棟の屋根上積雪を空撮し、500枚程度の空撮画像を用いて Agisoft の Metashape により 3D メッシュモデルを生成した。

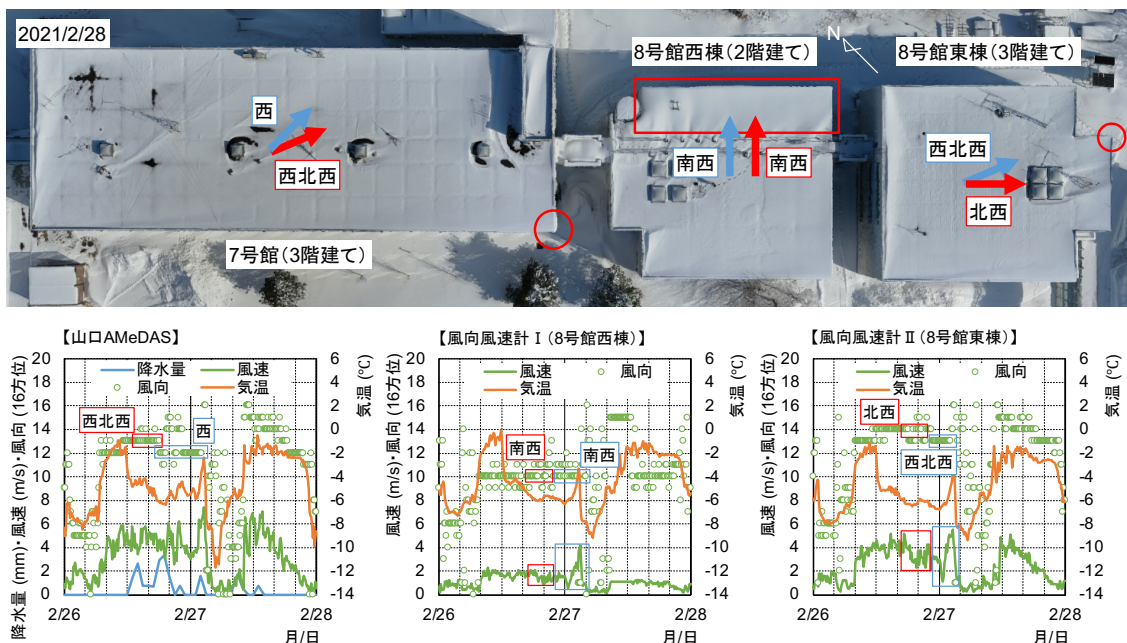
図4.3 雪庇の屋外観測の結果 (2021年2月28日)

2021年2月28日の空撮画像を用いて生成した屋根上積雪の3Dメッシュモデルと2月26日に降に山口 AMeDAS、8号館西棟屋上、および8号館東棟屋上で測定した風向風速・気温の推移を図 4.3 に示す。雪庇の形成状況を見ると、7号館南西側と8号館東棟南東側の軒先に小さな雪庇が形成されているが、8号館西棟における北東側軒部の積雪量が多くなっており、雪庇へと発達した状況が確認できる。8号館西棟における屋上の風向風速をみると、風向は、7号館と8号館東棟の間を抜けるような南西となっており、風速は、1.5~2.0 m/s と8号館東棟の屋上に比べて弱い風速で推移している。このように、8号館西棟における北東側の軒先に雪庇が形成される要因としては、周辺の高さが高い建物が影響して風向が変化し、その変化に伴い風速が小さくなったことであると考えられる。また、風速が小さいほど雪庇が発達する傾向は、前述の吹雪風洞実験の結果と同様であることが明らかとなった。

以上に示すように、吹雪風洞実験では、風速が小さいほど軒部の積雪量が増加し、それに伴い雪庇が発達することが明らかとなり、風速から軒部の積雪率を求める経験式を導出することができた。また、北海道科学大学7号館および8号館を対象とした雪庇の屋外観測では、周辺の高さが高い建物が影響して風速が小さくなる屋上軒部の積雪が増加することによって雪庇へと発達しており、屋外観測においても吹雪風洞実験と同様の傾向となった。

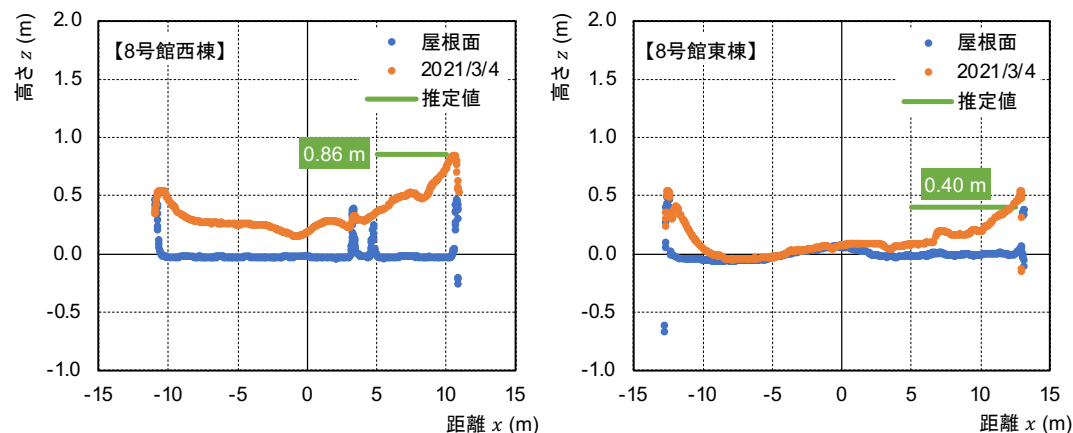
図4.5 屋根形状係数に基づいた屋根上積雪深と写真測量による屋根上積雪深との比較

2020年度における観測場所の年最大積雪深は94 cmであり、屋根形状係数を乗じて推定した屋根上積雪深と2021年3月4日の写真測量で得られた積雪深とを比較した。その結果を図4.5に示す。8号西棟および東棟のいずれにおいても、推定値と写真測量で得られた軒部の積雪深が近似しており、累積降水量と吹雪風洞実験の得られた積雪率に基づいて算定した屋根形状係数により、陸屋根軒部の積雪深を推定することが可能である。
