課題番号：21K04468

研究課題名（和文）現存遺構からみた濃尾地震と三河地震における民家の震災復興と更新の実態解明

研究課題名（英文）Investigation of the actual conditions of the surviving and renewal folk houses of post-disaster recovery after 1891 Nobi Great Earthquake and 1945 Mikawa Earthquake

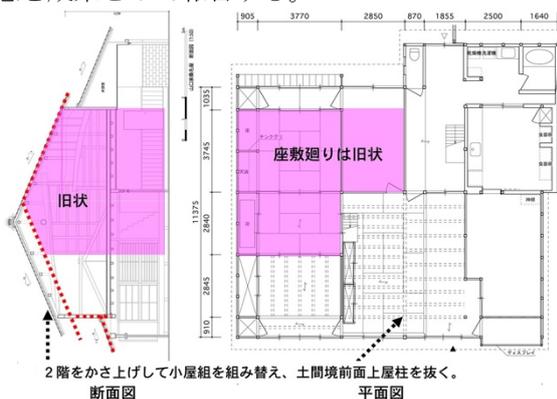
図1 Y家平面(右)断面(左)

震源地に近い岐阜県揖斐川町三輪地区のY家主屋は(図1)、南正面東土間の2列5室片土間平面の町家で享和2年(1802)の建造である。後面西寄りの座敷まわりは小屋組も含めて明らかに材が古く建造当初であるが、前半部では2階床レベル以上、妻壁では1階から新材の柱に置き換わっている。また小屋裏には旧棟木が残っており、震災後に座敷まわりを残して2階の階高をあげて改築に近い修理

を受けている。同様に部分を残して倒壊した事例は濃尾地震の写真にも確認されるから、珍しい事例ではない。Y家主屋の修理復興では、ミセ前面土間境に成の高い梁を入れて1階では上屋柱が抜かれている。濃尾地方の町家では、近代に入って土間境前面の上屋柱が抜かれる形式が広まるが、Y家主屋では、震災復興がその契機となっている。

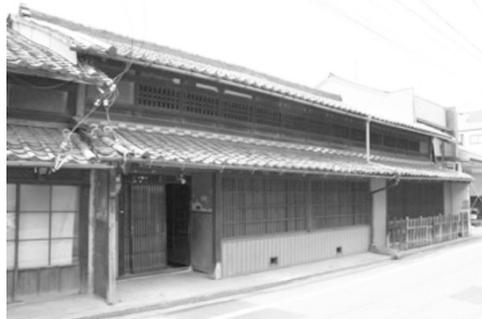
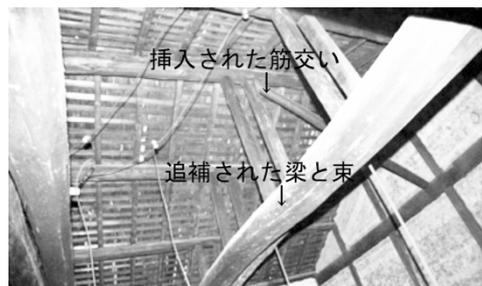
図2 K家 外観(上)・土間小屋組(下)

愛知県清須市(西枇杷島町)のK家主屋は(図2)、東正面南土間の2列6室片土間平面の町家で、明治初年の建造と伝える。西枇杷島はバルトンの『The Great Earthquake in Japan』1891で被害が報告される場所である。前述Y家ほど被害は大きくはないが、桁行方向に傾いたため建て起こしたことが、小屋組の現況からわかる。変形が大きかったためか土間筋上部の小屋組では大梁を追補し母屋桁を支えている。また母屋桁筋では複数カ所に筋交いを入れて桁行方向の変形への補強としている。

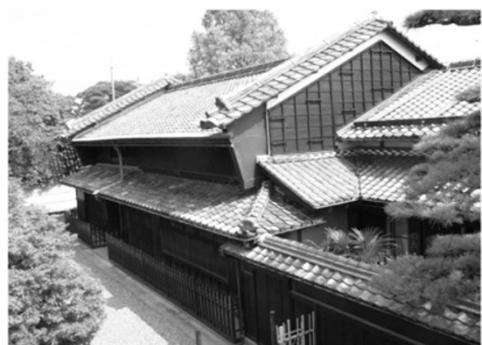
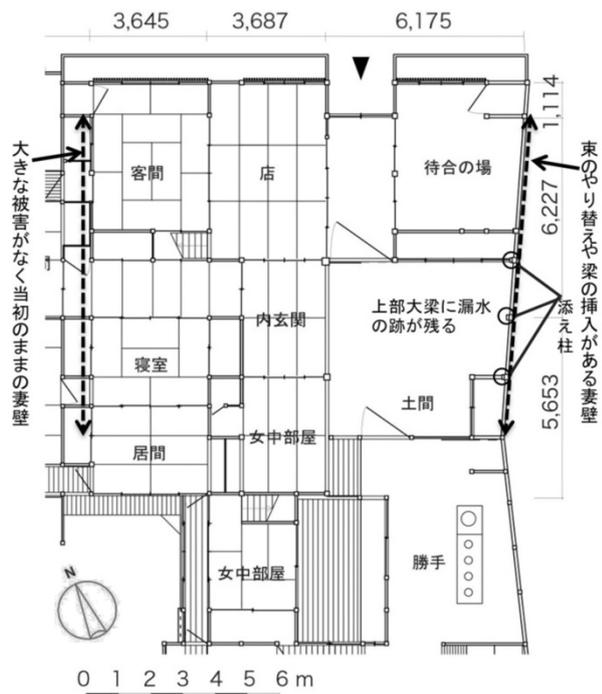
図3 旧堀田家住宅 外観(上)・平面(下)

土間廻りに変形を押さえる耐震要素が少ない桁行方向の脆弱性は、町家・農家の別を問わない片土間平面の構造的な弱点といえる。愛知県津島市の旧堀田家住宅(国重文)主屋は(図3)、旧状東正面南土間の2列6室の片土間平面の町家で、明和2年(1765)建造である。旧堀田家の場合もK家と同様に土間廻りの被害が甚大で、罹災後の土間廻りの雨漏りもひどかったと伝えている。土間側の妻壁では添え柱を屋内側に立て、2階以上では新規に梁を入れて妻の卯建をやり替えている。またK家と同様に母屋桁筋で桁行方向の補強材を挿入している。

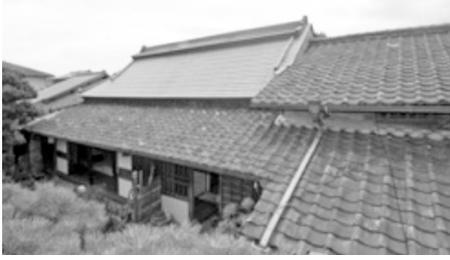
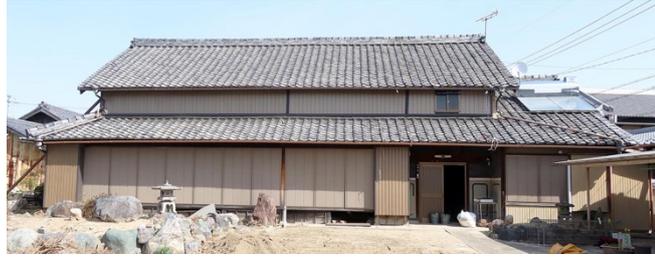
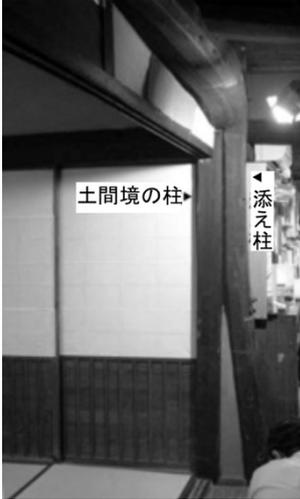
図4 K家 外観(上)  
・土間境控え柱(下)

桁行方向の壁量不足による脆弱性に対する認識の存在を示すのが、愛知県名古屋市の名古屋駅にほど近い集落に残るK家主屋である(図4)。南正面東片土間の整形四間取り平面の茅葺きの農家で明治初年に曳家したものという。補強は桁行方向、南北室列を区切る柱筋の土間境、一般的な整形四間取り平面では大黒柱に相当する位置の柱の東面と、同じ柱筋の床脇北の柱西面に立つ曲がり物の添え柱である。東西両妻側には壁が多いが、桁行となる南面・北面の過半が開口となるため桁行方向で脆弱な構造的特性を補う目的で挿入されたものと考えられる。なおK家の旧土間床下には濃尾地震時の地割れが今も残っている。

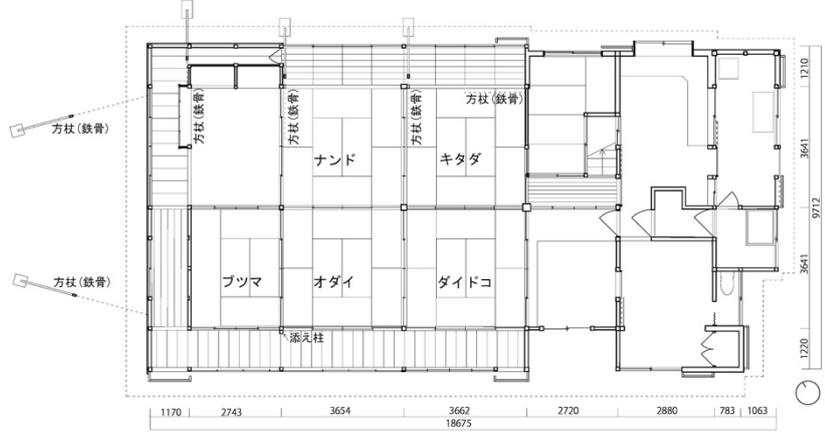
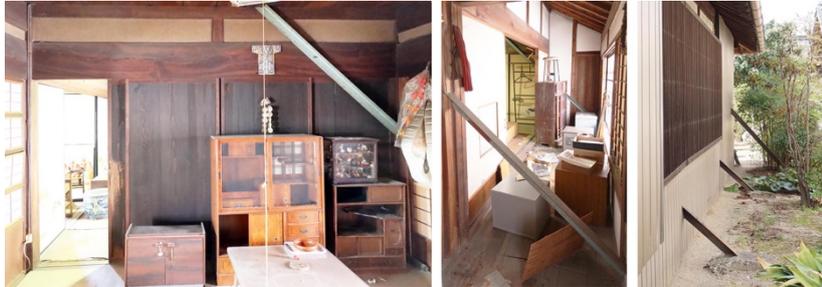
図5 S家 外観(上)・平面(中)・背面鉄骨方杖(下)

一方、三河地震後の補強で大勢を占めるのが座敷廻り南側の添え柱である。調査した事例4例すべてがこの事例であった。また2例では、背面側の室列の境、梁間方向に方杖を入れている。方杖を入れる事例となる愛知県安城市のS家主屋は(図5)、南正面東片土間の整形六間取り平面の切妻造り瓦葺の農家で大正2年(1913)年の建造である。整形四間取りでは座敷の位置に相当するオダイの南面境の柱の縁側面に添え柱を立て居室部南面の補強とし、背面では室境に2階床梁の

上、北外壁外まで突出させて鉄骨材の方杖を入れる。S家の場合、さらに西妻外部にも鉄骨の方杖を入れて妻側を支持する。

桁位置近くで支持する鉄骨の方杖は、濃尾地方、三河地方の社寺建築で現在も広く確認される補強である。濃尾・三河両地震では、水平力に対抗する壁面の少ない社寺建築で、軸部の折損による倒壊が多かったことは広く知られているが、X-Y 2軸方向で揺れが生じた場合、容易に外れるか座屈する補強でもある。一方で、震災直後の写真にも丸太の方杖で罹災建物の傾きを支える状況が確認できる。本研究で調査した事例からみる限り、被害を止める対症療法的な補強と同一の手法が耐震補強として一般化し、震災後に建物は復興していったことになる。架構としてどの様に耐震性を向上させるかという変化は、民家には顕著には生じていなかったといえる。
