科学研究費助成事業 研究成果報告書

研究課題名(和文)水みち上の樹木の特徴を用いた斜面崩壊発生場所の予測手法の開発

研究課題名(英文)New prediction method for mountainous collapse points by the characteristics of trees on the groundwater path

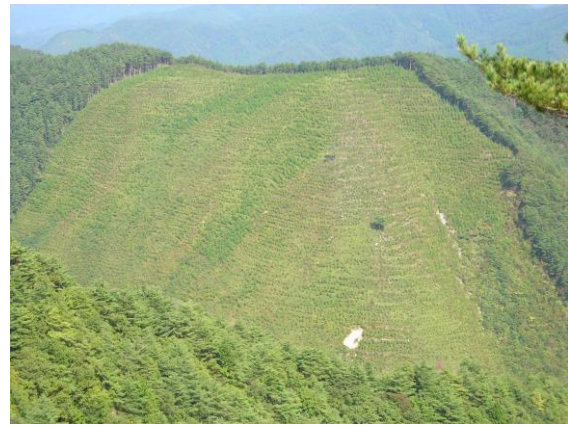
写真1 斜面における人工林の違いの例

写真1は、植栽後10年程度経過した人工林地である。よく見ると、同年に植栽したにもかかわらず、樹高や緑の濃さに違いがみられる。これらの違いは、この斜面だけに見られる現象ではなく、ごく一般的なスギやヒノキの人工林地で見られる現象である。

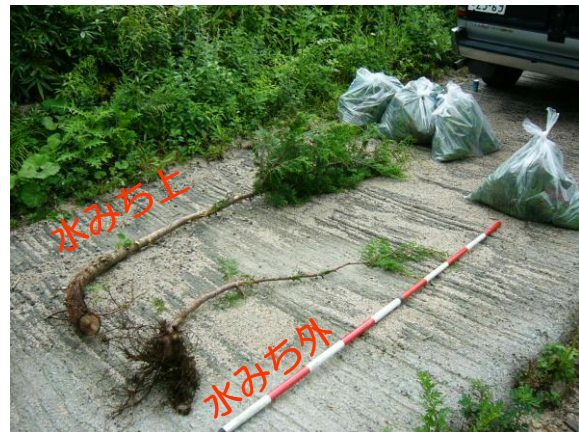
写真2 水みち上と水みち外のヒノキ

写真2は、水みち経路上と経路外の場所で採取した同齡のヒノキである。水みち経路上のヒノキは経路外の場所に比べ成長が良く葉量も多い。図1は、写真2に示したヒノキの円盤を採取し、年輪解析の結果から算定したヒノキの樹高である。図のように、水みち

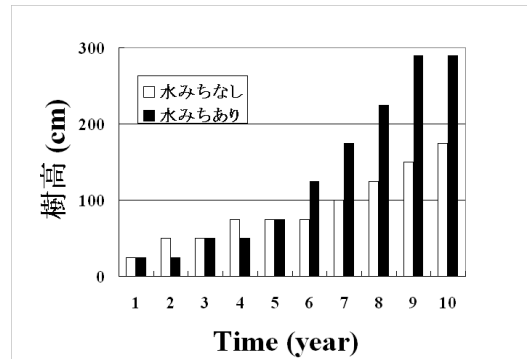
図1 ヒノキの樹高の違い

上のヒノキの方が水みち外のヒノキよりも成長量が大きく、樹高が高いことが分かる。このような差は、水みち上では、降雨に対して地下水の反応が良いことや、土層が風化し、粘土化することで土壌水分が高く、有機物も分解されやすいなどの環境条件に起因すると思われる。

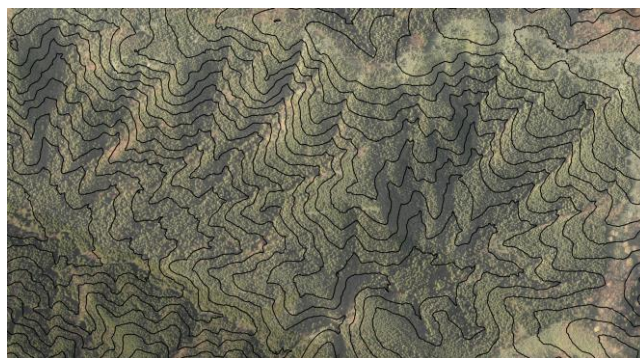
図7 スギ林の ortho 画像

試験対象地は、図7に示したようにスギ林が植栽されており、概ね樹高20m前後となっている。得られレーザープロファイラーデータを25cmメッシュのラスターデータに変換し、DSM(樹冠高)、DTM(地表高)を作成した。
