科学研究費助成事業（学術研究助成基金助成金）研究成果報告書

研究課題名（和文）集中豪雨時に火山地域で発生する地下水湧出と大規模崩壊の関連性の解明

研究課題名（英文）Relationship between spring water and slope failures occurred in a volcanic hillslope terrain under heavy rainfall.

小川 泰浩 (OGAWA YASUHIRO)

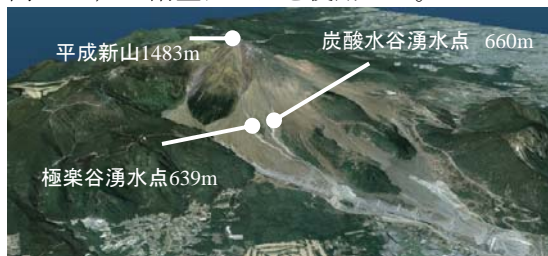
図 1 観測地（南東斜面）

長崎県島原半島中央部に位置する雲仙普賢岳における土石流発生エリアの地下水湧出域に高精細画像を記録できる小型軽量の静止画像カメラを設置する。土石流発生エリアとなっている 2 流域の火砕流堆積斜面（炭酸水谷：北緯 38 度 57 度 31 秒、東経 140 度 48 分 21 秒、標高 660m と極楽谷：北緯 32 度 45 分 4 秒、東経 130 度 18 分 31 秒、標高 639m）を観測地とした（図 1）。各流域のガリ壁から発する湧水を現地調査で確認し、インターバル撮影（2～3 時間間隔）ができる定点撮影カメラ（カデック 21 アイ 2、ノースワン社製；ガーデンウォッチカム、プリノ社製）を設置した。カメラは湧水点の近接撮影と遠隔撮影（湧水点全景、ガリの地形変動）を行うため 1 地点当たり 2 台使用した（図 2、図 3）。2012 年には極楽谷湧水点に流量変動を観測するため転倒ます流量計を設置した。降雨に対応した地下水変動を明らかにするため極楽谷右岸（標高 365m）雨量計とアメダス雲仙岳（標高 678m）の雨量データを使用した。

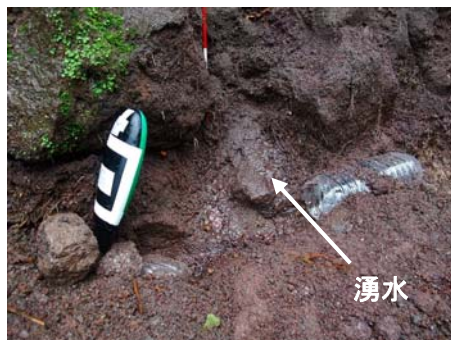
図 2 近接カメラ（炭酸水谷）

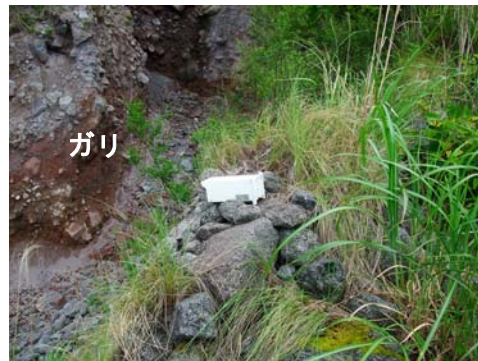
図 3 遠隔カメラ（炭酸水谷）

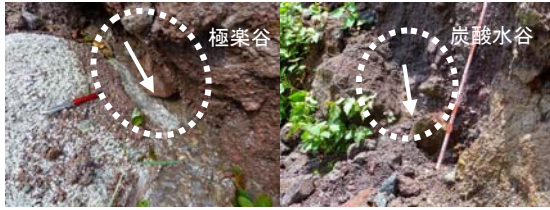
図4 湧水発生状況

雲仙普賢岳噴火災害後も断続的に山腹で発生している大規模崩壊と豪雨時に発生する地下水の関連性を明らかにするために、雲仙普賢岳中腹の土石流発生エリアと考えられる 2 流域の火砕流堆積地（炭酸水谷：標高 660m と極楽谷：標高 639m）のガリ壁から発生している湧水を 2011 年 7 月 8 日に現地を確認し（図 4）、7 月 25 日から定点撮影カメラのインターバル撮影（2～3 時間間隔）を開始した。

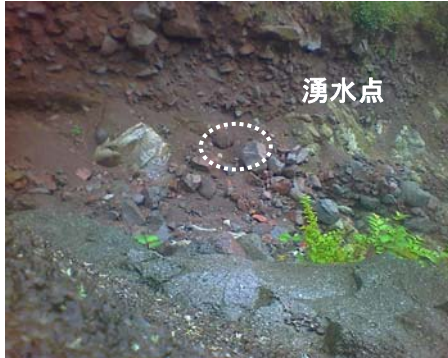
図5 2012年6月23日18時の極楽谷

各湧水点に対して湧水点の近接撮影と対岸からの遠隔撮影を 2011 年行った。2011 年のカメラ設置後の湧水点では、ともに次第に湧水が減少し、ほぼ同時期に停止し、その後の降雨で流量が増加減少を繰り返す変動はみられなかった。2011 年の結果では湧水が次第に減少し停止した時期（8 月 5 日）はどちらの湧水点も同時期であることが判明したが、湧水開始時期はカメラ設置前で不明であった。そこで炭酸水谷湧水点で 2012 年春季から流量変動の定量観測を行える転倒ます流量観測装置を追加設置した。2012 年の出水でガリ底面が大規模に洗掘を受けた結果、梅雨前の 5 月に設置した湧水点の近接カメラと流量観測装置が流出しデータが欠測した。各湧水点の遠隔カメラの記録から激しいガリの洗掘は 6 月 24 日 6 時～9 時に発生したことが判明した（図 5～図 7）。このとき集中豪雨が発生しておりアメダス雲仙岳のデータによると午前 6 時から 7 時の 2 時間雨量は 95.5mm（図 8）、湧水点下流の極楽谷右岸雨量データでは同じ 2 時間に 111.5mm が記録されており（図 9）、炭酸水谷湧水点ではこのとき雲仙普賢岳全域にわたる集中豪雨で 5m 程度の地盤変化（ガリ侵食に伴う洗掘）が見られ（図 10、図 11）、極楽谷湧水点でも同じ時間の出水でガリ侵食（2m の地盤低下）が確認された（図 5、図 7）。湧水点付近が 2-5m も短時間に大きく低下する地盤変動が 1 回の集中豪雨で発生した。現在も立ち入りが規制された雲仙普賢岳の山腹斜面では短時間の豪雨で激しい地盤変動発生によるガリ側壁の不安定化が観察され、依然として豪雨時に山

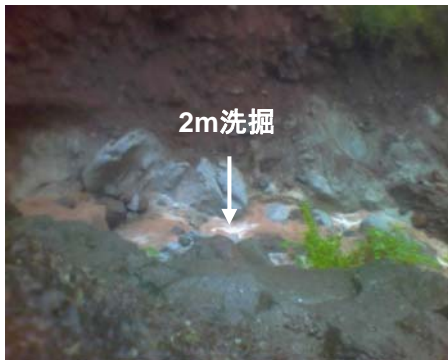
図7 2012年6月24日8時の極楽谷

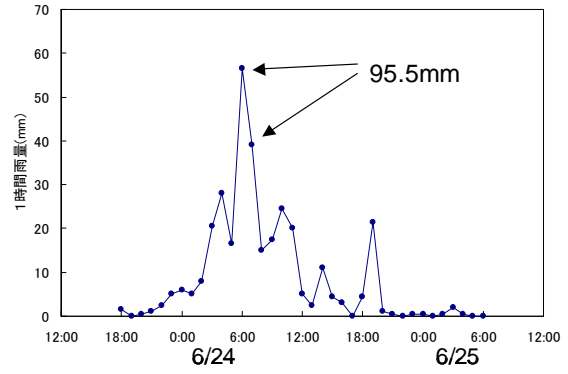
図8 雲仙岳アメダスの1時間雨量
2012年6月24日

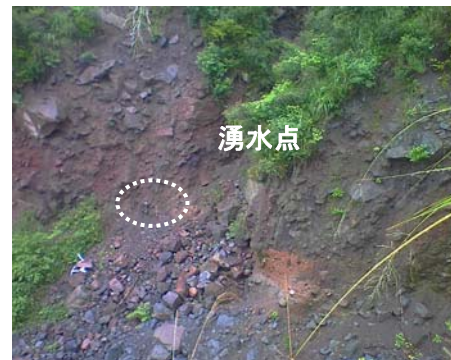
図10 2012年6月23日15時の炭酸水谷

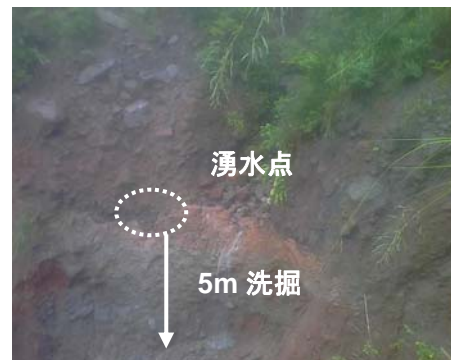
図11 2012年6月25日6時の炭酸水谷
