科学研究費助成事業 研究成果報告書

研究課題名(和文)衛星観測と現地調査による被災地の環境再生モニタリングと地球環境教育の実践

研究課題名(英文)Monitoring the environmental recovery of the damaged area using satellite observation and ground survey

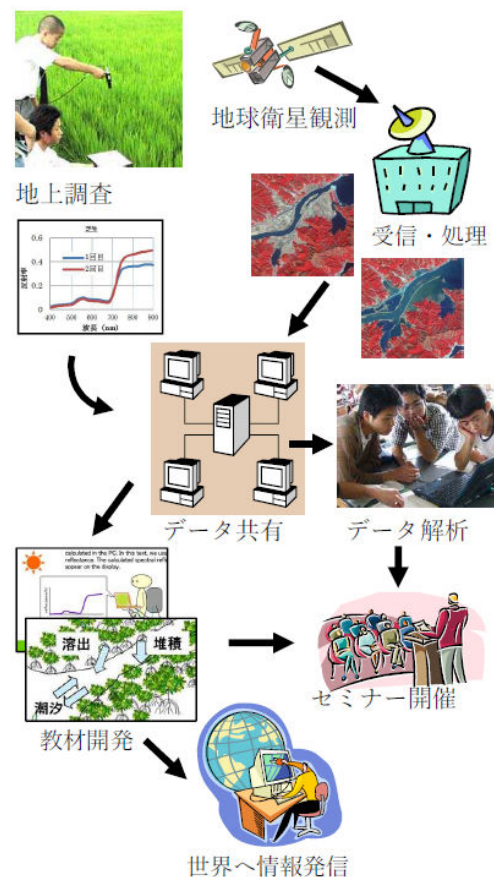
図1. 本研究の全体像

研究提案者らは、これまでの研究成果から、地上調査と衛星画像を結びつけて考えさせることが、地球環境教育にきわめて有効であること、また、対話型の Web 教材の活用が、学習者の関心を高め、教育効果を高めることを確認している。これらを前提に、以下の2つの項目を実施することにより、地球環境教育の実践と地球環境教材の整備、情報発信を行うものである。その全体像を図1に示す。

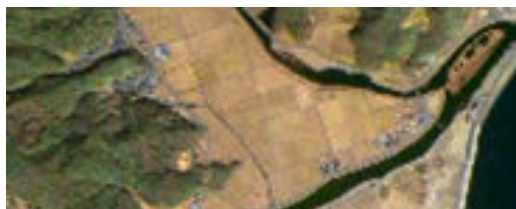
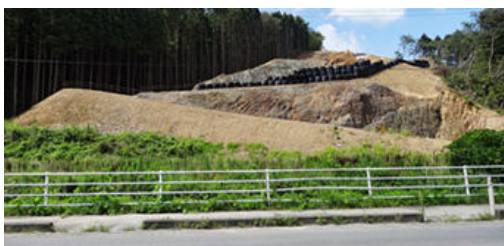
図4. 山林を伐採した採石場
図4(a)は、北上川流域の衛星画像である。半

(a) 2013年3月17日 (FORMOSAT2)

(b)2013年8月7日 (FORMOSAT2)

(c)現地写真

年後の図4(b)の画像を見ると、山林の一部が明るくなっているのがわかる。現地調査をした結果、ここが山林を伐採した採石場であることがわかった。水没した北上川河口周辺の広大な土地を埋め立てるため、こうした山林の土砂が使われているのである。こうして伐採された山林を今後どのように再生されていくかについても注意深く見守っていく必要がある。

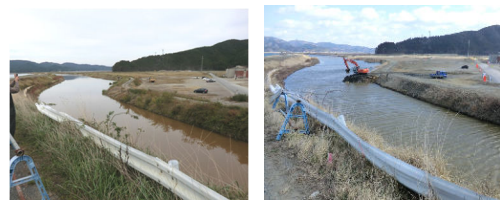
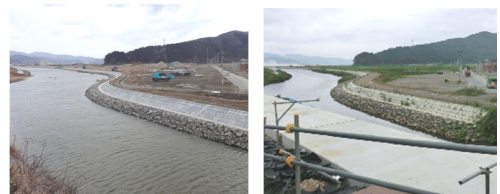
図5. 北上大橋周辺の定点観測写真例

本研究では、半年毎に気仙沼市、北上川、女川町、南三陸町、石巻市、若林区、関上等に出向き、写真撮影を中心とした現地調査を実施した。復興の過程では、土地利用状況が刻々と変化するため、時系列の写真撮影では、変化のない山並等を背景に写すなどの工夫をした。図5に北上川の北上大橋付近での定点観測の例を示す。破壊された河川堤が修復されていく様子がよくわかる。

(a) 2012年10月 (b)2013年3月

(c) 2014年3月 (d)2015年8月

衛星画像も雲のない画像を時系列に収集した。図7に北上川の河口付近の時系列衛星画像を示す。津波で水没した広大な水田が年々、埋め立てられ着実に再生している状況がよくわかる。図中の黄色い矢印が図5の撮影方向を示している。地上写真と衛星画像を対応つけることで、環境の再生状況を多角的に理解することができる。

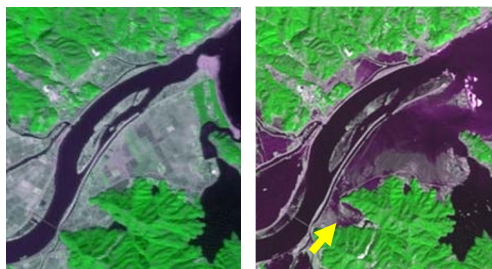
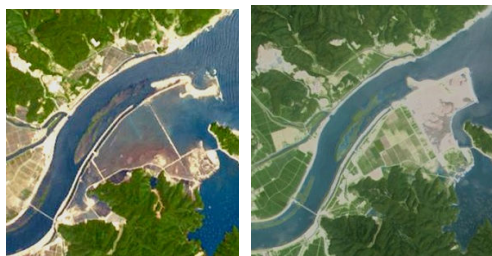
図7. 北上川河口付近の衛星画像
(a)&(b)AVNIR2, (c)ASTER, (d)OLI

(a) 2011年2月 (b) 2011年3月

(c) 2012年6月 (d) 2015年8月

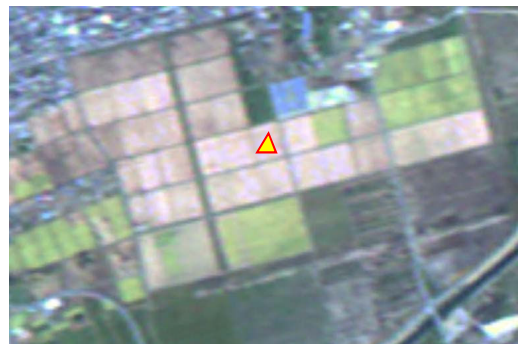
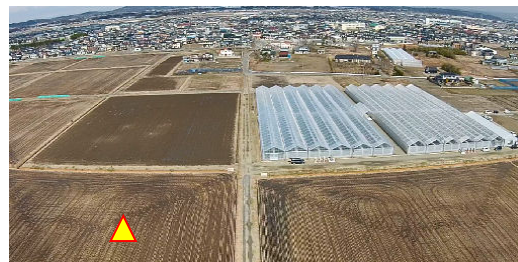
図9. 高度別画像 (△対応点)

衛星画像を地上撮影写真と結びつける上で、ドローンによる観測が極めて有効であることも確認できた。図9に石巻市大曲地区の水田周辺の衛星画像と、その一部をドローンで斜め撮影した画像を示す。数十m上空から撮影したドローンの画像を間に挟むことで、衛星画像と地上写真の関係が理解しやすくなることがわかる。

(a)衛星画像 (FORMOSAT2)

(b)ドローン画像

(c) 地上写真
