科学研究費助成事業 研究成果報告書

研究課題名(和文) 離半島地域における小規模橋梁の実態調査と三次元写真計測・FE解析による健全度評価

研究課題名(英文) Study on corrosion status and health evaluation of small steel bridge in island peninsula area by using 3D photograph measurement and FE analysis

森田 千尋 (MORITA, Chihiro)

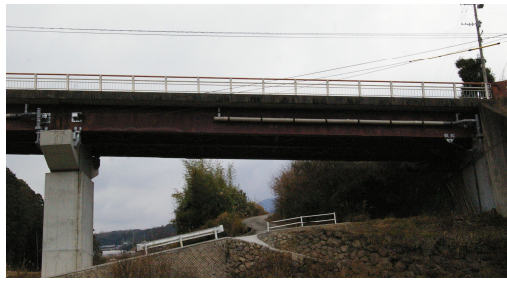
写真4 A橋

三次元FE解析には、汎用非線形構造解析プログラムMSC.Marc Mentat 2008⁵⁾を使用した。既設12橋の鋼橋梁を対象として解析モデルを構築しているが、代表例として、写真4に示すA橋のモデル構築について述べる。A橋は鋼単純I桁橋(支間長26m、幅員8.45m)であり、モデルの全容を図3に示す。対傾構と補剛材などの部材の節点位置が合うように要素分割を行い、床版と主桁の結合は節点共有による剛結とした。モデル作成に使用した各部位の要素タイプ、材料定数を表4に示す。また、境界条件は、一端は3方向の変位を固定とし、他端は橋軸方向を除く2方向変位のみを固定とした。

部材	要素タイプ	弾性係数 (N/mm ²)	ポアソン比	密度 (g/cm ³)
床板	ソリッド	28,600	0.167	2.32
壁高欄				
主桁	シェル	200,000	0.30	7.90
対傾構				
補剛材				
横構	梁

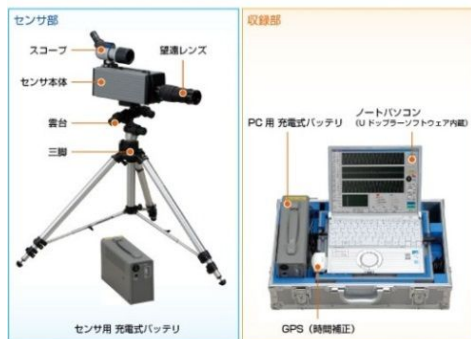
図4 レーザドップラ速度計 (LDV)

橋梁の振動数を計測する手段として、遠距離・非接触で振動計測が可能なレーザドップラ速度計(図4)を採用した。本計測器は構造物に照射したレーザの入射波と反射波のドップラー効果を利用して、物体の速度を非接触で検出するものである。さらに得られた速度をフーリエ変換することで物体の固有振動数を求めることが出来る。計測に際しては、反射光量の確保のために再帰性反射シールを貼付し、サンプリング周波数 200Hz、計測時間 1 分間に設定した。計測は複数回行い、得られた結果の平均値を固有振動数とした。なお、全ての橋梁において交通規制等は行わず通行する一般車両を加振源として計測を実施した。

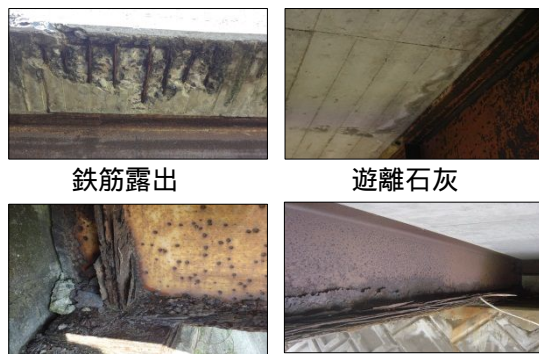
写真5 離島の橋梁の損傷状況

離島の橋梁においては、健全度 80 ~ 100 点の橋梁の 1 割程度と少なく、健全度 0 ~ 40 点の橋梁の半数以上を占めている。点数の低い橋梁のほとんどが腐食による減点であり、山間部の橋梁であっても日当たりの悪さが影響しているものや、埋立地付近の橋梁で水位の上昇によって下フランジが海水に浸ってしまう橋梁もあった。離島では重度の損傷を持つ橋梁が多く、早急な詳細点検や補修が必要だと考えられる。離島の橋梁において概略点検を行った際の損傷状況を写真5に示す。

鉄筋露出

遊離石灰

支承の腐食

層状剥離さび
