科学研究費助成事業 研究成果報告書

研究課題名(和文)大口径基幹管路の地震時破断メカニズムの解明

研究課題名(英文)Earthquake damage mechanism of large-diameter pipeline

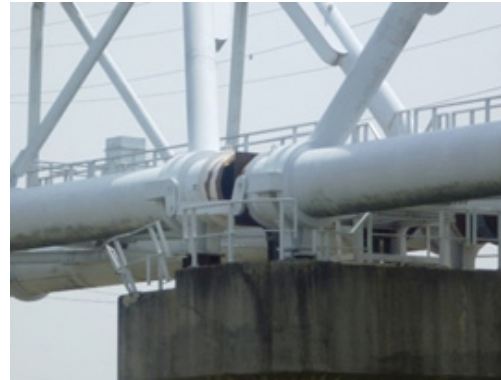
図1 那珂川水管橋の被害状況

被害を受けた水管橋の内、最も口径の大きい茨城県水戸市の那珂川水管橋に着目した。本水管橋は茨城県企業局の用水供給事業の送水管 2 条を茨城県水戸市那珂川に架けている。支承の損傷ならびに伸縮管での漏水・脱管によって 2 条とも送水停止となった（図 1）。

その結果、東北地方太平洋沖地震の推定地震動によって、支承部並びに伸縮管にける実被害と同等の状況を再現することができた。伸縮管の脱管のメカニズムとしては、支承損傷後に橋軸直角方向に生じた相対変位が伸縮管の許容偏心量を超えたためと考えられる。

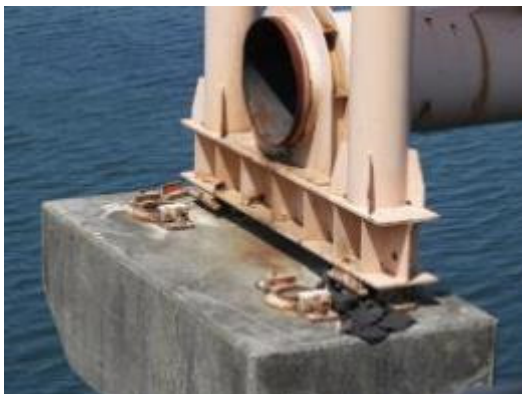
図3 矢の浦水管橋サイドブロックボルトの様子

研究代表者らは、東北地方太平洋沖地震後、津波の浸水域において水管橋や橋梁の添架管の津波被害状況を調査・分析した。その結果、津波による管路被害の多くは小口径の添架管であった。上水道管路ではないが、被害を受けた水管橋で最大の口径のものが岩手県釜石市にある矢の浦水管橋であった。本水管橋は、岩手県釜石市の甲子川を横断しており、川上側の支承のサイドブロックが外れることにより、3径間のうち2径間の上部工のみが流出した(図3、図4)。上部工が流出した道路橋の被害事例が報告される中、川上側の支承のサイドブロックが外れることにより流出した事例は少ない。また、水管橋の川下側に敷設されている道路橋の矢の浦橋には目立った被害がなかった。

津波波力時間経過に伴う上部工の回転を考慮して本水管橋の津波作用力の評価を行った結果、水管橋は川上側のサイドブロックボルトが損傷して管路が流出したと考えられる。とくに、水管橋は上部工が縦長断面であるため、重心と浸水深のバランスにより上部工の回転モーメントが支承の破損に寄与していることが確認できた。
