## 科学研究費助成事業（科学研究費補助金）研究成果報告書

研究課題名（和文） 平成24年5月6日に北関東で発生した竜巻の発生メカニズムと被害実態の総合調査

研究課題名（英文） A comprehensive survey on mechanism of tornadoes outbreak in northern Kanto on May 6, 2012, and their related damage

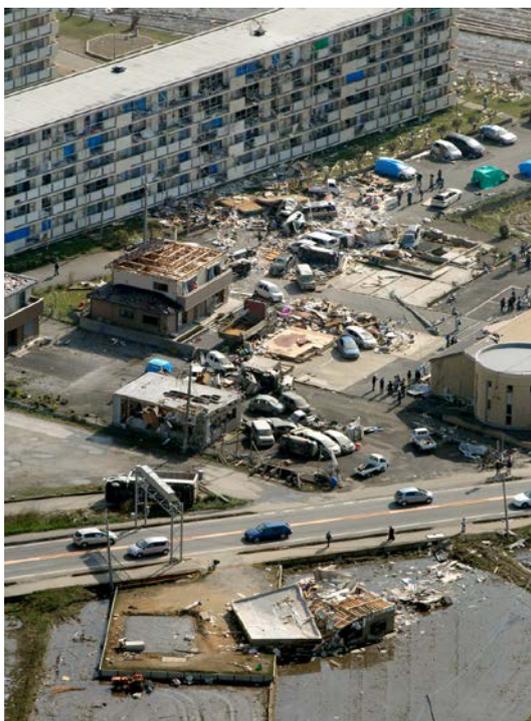
つくば市北条地区の被害

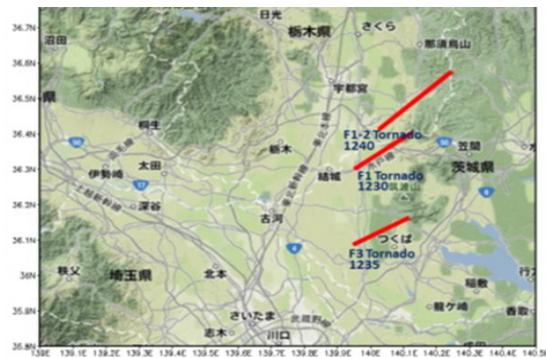
つくば市周辺を襲った 3 つの竜巻の経路

(1) 被害規模は以下のとおり。つくば市・常総市の竜巻：風速 70～100m/s 前後、被害面積 17km×500m、真岡市・益子町等の竜巻：風速 33～69m/s、被害面積 32km×650m、筑西市

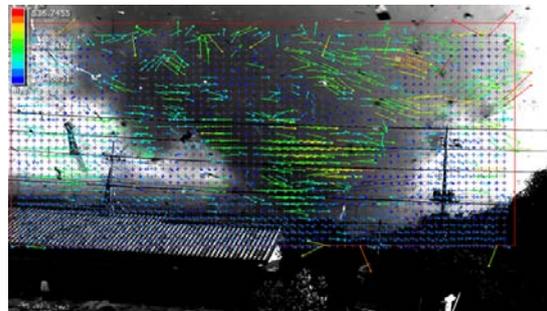
竜巻の撮影動画からの風速推定

(3) 飛散物の衝突による建物被害が多数発生し、木造住家の瓦などの外装材だけでなく、上部全体が大型飛散物になった事例や普通乗用車・トラック車両などの重量物の飛散が見られた。市民が撮影した動画記録をもとに飛散物の飛翔状況の分析を行い、飛散物の飛翔速度の算定例として 76~100m/s 以上の値

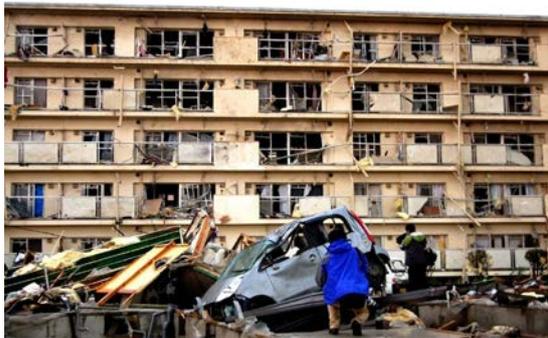
5階建てコンクリート住宅の被害

害、工業団地オフィスの開口部や金属屋根葺き材の被害、道路アスファルトの剥離・飛散、電柱・高圧送電線等の電力設備被害、等、わが国ではほとんど報告のない特異な被害形態が見られた。これらの被害実態は都市部での新たな突風被害情報となった。いくつかの被害状況からは、フジタスケール F3~F4 の風速域 (70~100m/s 前後) が推定された。短期間の調査にもかかわらず実施した、実験を含む被災建物への作用風速の推定や飛散物の飛散速度の映像分析などによる詳細な算定は、これまでに報告されていない極めて重要な知見と論点を提供した。また、多数の新築木造建物の被害、RC造集合住宅の被害、工場オフィス建物群の被害などは、都市部での新たな突風被害情報として認識できる。

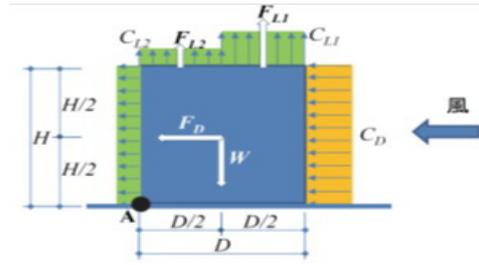
転倒風速の計算モデル

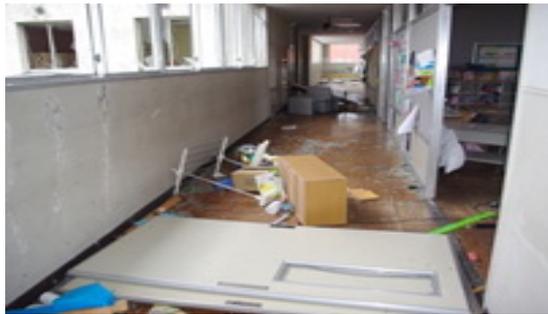
小学校校舎の被害

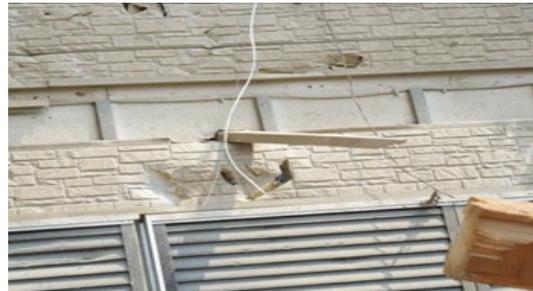
飛散物（角材）の衝突例

や飛散物の衝撃力の推定値を得た。飛散物の詳細な分類は、上記被害情報と共に、わが国固有の多種多様な建築施工法を有する建物の突風被害状況からの風速推定、いわゆる「日本版拡張フジタスケール」策定への貴重な資料となる。

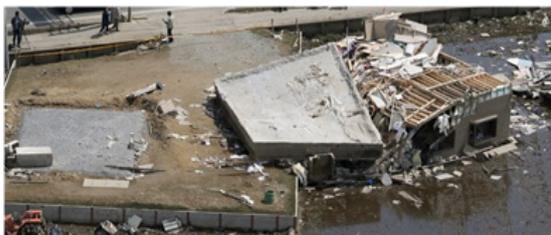
基礎ごと横転した住家

(2) 建造物の被害として、250 棟を超える全壊建物、べた基礎ごと横転した木造住家、上部構造が飛散した多数の木造住家、5 階建て集合住宅の全階層に及ぶ開口部と室内の被
