科学研究費助成事業 研究成果報告書

研究課題名(和文)地震によるメカニカル継手埋設管の抜出被害分析結果に基づいたパイプラインの防災対策

研究課題名(英文) Disaster prevention measures in the buried pipeline based on the extraction damage analysis result of mechanical joints caused by the earthquake

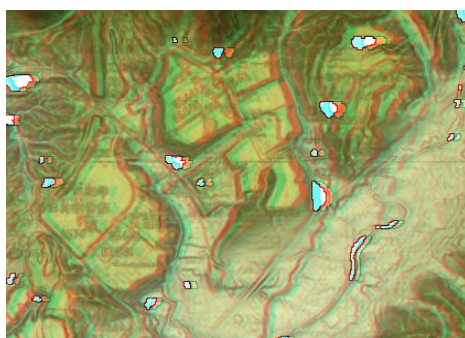
図3 立体視地形図と管路網図

次に、急傾斜地内の埋設管を把握するため、前述の標高値からアナグリフ画像（立体視地形図）を作成し、管路網と重ね合わせ、急傾斜地に存在する埋設管の位置を特定した。図3にその結果の一例を示す。

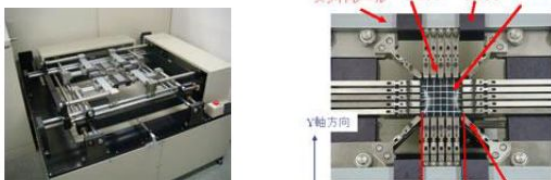
図8 二軸引張り試験機

図8に、ゴム部材の一軸拘束二軸引張試験・一様二軸引張試験で用いた二軸引張試験機を示す。
