科学研究費助成事業 研究成果報告書

研究課題名(和文) 空き家等の木造老朽建物の自然災害危険度の見える化による地域の減災対策

研究課題名(英文) Disaster reduction measures in a region based on visualization of natural disaster risk

堤 拓哉 (Tsutsumi, Takuya)

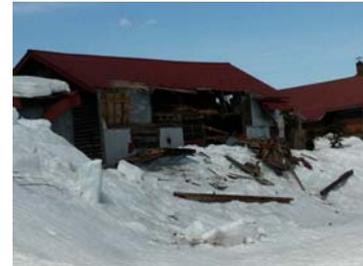
被害調査により木造家屋の被害パターンを明らかにした。大雪による被害状況を見ると、一部損壊に相当する被害では、軒折れや軒の変形の被害例が多く(写真1)、半壊に相当する被害では、小屋組損傷まで至る例が多くみられた(写真2)。

写真1 軒折れの被害例

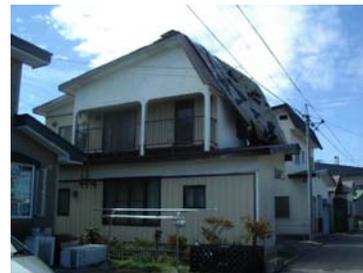
写真2 小屋組の被害例

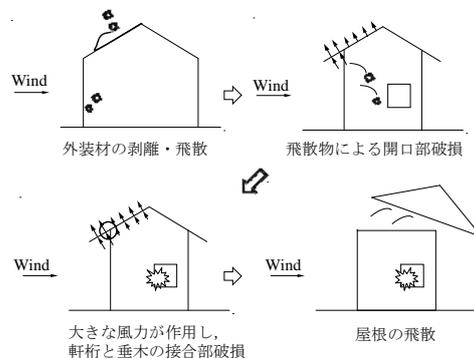
強風被害では、屋根・壁面の隅角部・端部に大きな局部風圧が作用し、風力が外装材(特に、金属板を代表とする外装仕上げ材)の耐力を上回って外装材が剥離・飛散する被害(写真3、図1)が多く、開口部の破損がある場合には、内圧の急激な上昇から屋根小屋組に大きな風力が作用し、柱・梁接合部あるいは軒桁と垂木の接合部の破損により屋根が飛散する被害に至るケースもある(図2)。

図1 外装仕上げ材の強風被害

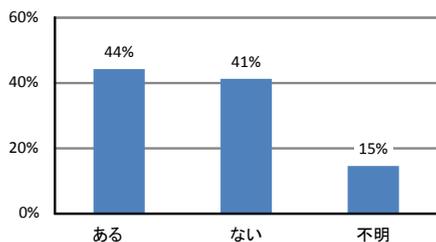
被害が発生した自治体は全体の 4 割に上り (図 3)、この内、強風による外装材の飛散・落下が 67%、雪による倒壊が 37%で発生している (図 4)。

図 3 管理不全な空き家による被害 (n=150)

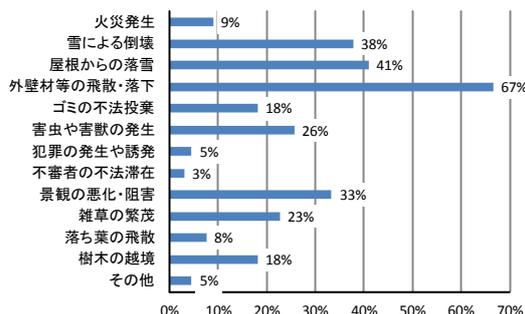
図 4 管理不全な空き家による被害の内容 (n=66)

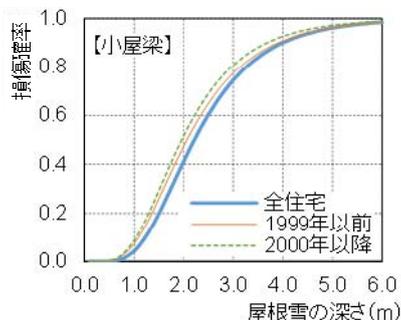
図 6 より小屋梁の被害関数をみると、屋根雪の深さが 1.0m 程度の場合、損傷確率は 5%程度と小さい。屋根雪の深さが 2.0m に達すると損傷確率は約 40%となり、急激にリスクが高くなる。雪下ろしなど適正な管理がなされない空き家では雪荷重が低減される機会がないため、損傷のリスクが一般の住宅に比べ高くなる。

図 6 小屋梁の被害関数

大雪を対象とした被害関数は、戸建住宅を対象とした図面調査から在来軸組構法住宅の部材断面、スパン、軒の出等を抽出し、小屋梁および軒垂木の構造モデルを設定 (図 5)、材料強度をモンテカルロ的に与え、損傷確率と屋根雪の深さの関係を関数化した (図 6、図 7)。

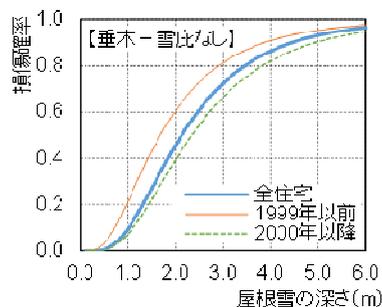
図 7 より垂木の被害関数をみると、屋根雪の深さ 1.0m で損傷確率が約 10%、屋根雪の深さ 2.0m で損傷確率が約 45%であり、小屋梁に比べて損傷リスクが高い。

図 7 垂木の被害関数

以上の結果をみると、垂木の損傷リスクが小屋梁に比べて高く、被害調査結果の傾向と合致する。

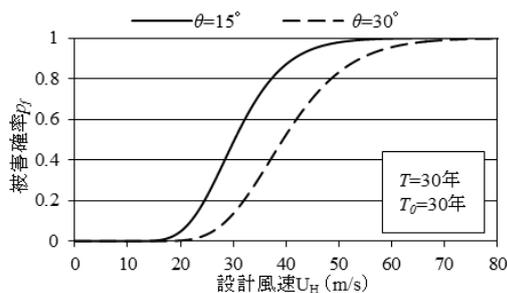
強風を対象とした被害関数は、既往研究成果を用いて軒および小屋組に作用する風力を算定し、屋根葺き材および小屋組の耐力についてはモデルおよび部材強度試験等により設定した。これらを用いて構築した被害関数より屋根角度と屋根葺き材の被害確率の関係をみると、勾配が緩い屋根は屋根端部でピーク外圧係数が大きくなるので、被害確率が高くなる (図 8)。

図 8 屋根葺き材の被害確率と風速の関係

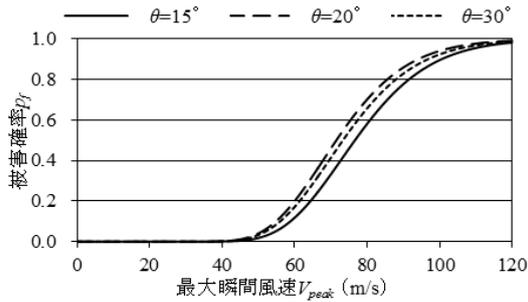
一方、小屋組の被害確率については、開口部の破壊および屋根葺き材の種類が被害確率に影響を及ぼし、開口部の破壊がある場合、屋根葺き材が鉄板葺きの場合は被害率曲線が低風速側にシフトする (図 9、図 10)。

図9 小屋組の被害確率と風速の関係

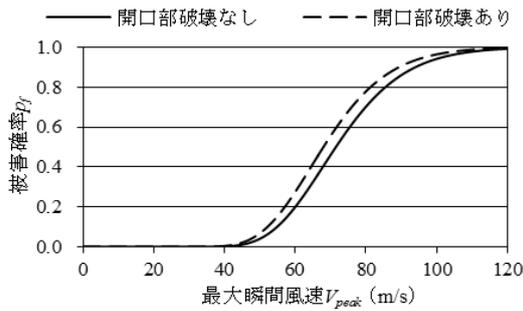
図10 開口部破壊による被害確率の変化

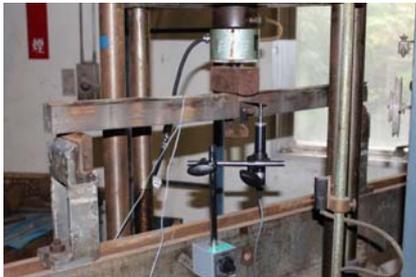
実験にはウッドデッキとして長年屋外に曝露されていた針葉樹材を用いた。実験はJISの木材曲げ試験を参考に集中荷重をスパン中央に加えるものとし、試験体が破壊するまでを計測した(写真4)。試験体寸法は調査で得られた垂木材の断面寸法を基本に、曝露した材木において実験可能な断面とした。

写真4 試験状況

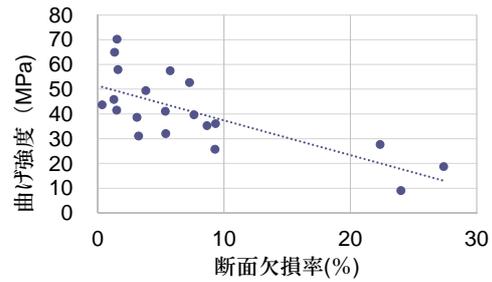
図11に断面欠損率と曲げ強度との関係を示す。図に示すように断面欠損率と曲げ強度は概ね比例関係にある。

図11 実験結果

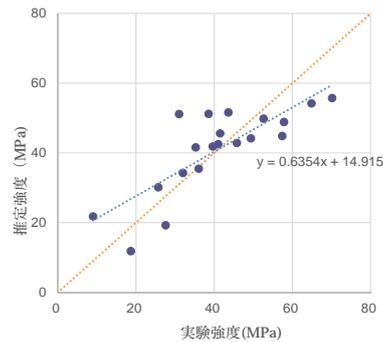
ここで σ_b :曲げ強度(MPa)、 ρ :密度、 L_c :断面欠損率(%)。実験値の曲げ強度(実験強度)と得られた重回帰式より算出した曲げ強度(推定強度)との相関関係図12に示す。実験強度と推定強度の相関係数は0.82であり、腐食による断面欠損が、軒垂木の曲げ強度に及ぼす影響が大きいことが示された。

図12 実験値と推定値の関係

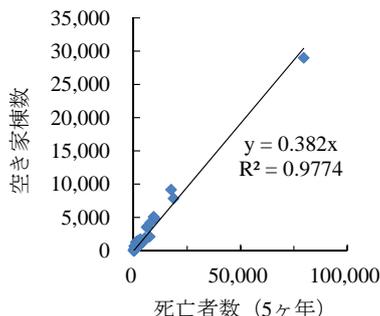
住宅土地統計調査は市および人口1万5千人以上の町村を対象としており、北海道では51の自治体がこれに該当するが、残り128自治体の空き家棟数は不明である(表1)。空き家棟数の推計には、52市町村の人口動態における5年間の自然減(死亡者数)と統計調査による空き家棟数の関係を用いた(図13)。図に示すように5年間の死亡者数と空き家棟数の相関性は極めて高い。これは人口動態におけ

る社会増減（転入転出）は、集合住宅等の売買もしくは賃貸物件の占める割合が高く、その他に分類される空き家の増加への寄与が少ないためである。このため人口の社会増減および自然増減を合わせた人口増減と空き家棟数の関係を調べると、人口がプラスの市町村で空き家棟数が増えるという矛盾が生じる。

図 13 死亡者数と空き家棟数の関係

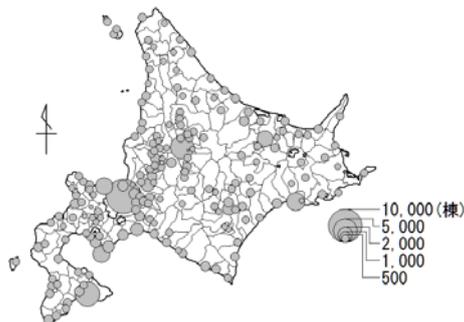
木造戸建棟数および腐朽損傷棟数については、統計値のある 34 市（札幌市を除く）の空き家棟数に占めるこれらの割合（木造戸建棟数：0.68、腐朽損傷棟数：0.39）を算出し、その割合を残りの 144 町村に適用した。木造戸建空き家棟数の推計結果を図 14 に示す。木造戸建空き家棟数は全道総計で約 12 万 5 千棟、この内、腐朽損傷ありの棟数は約 4 万 7 千棟と見積もられた。

図 14 木造戸建の空き家棟数の推計結果

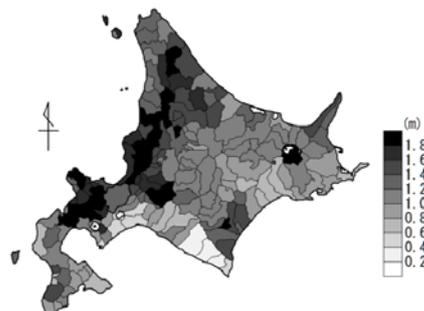
ここでは空き家が 10 年程度放置される場合のリスクを試算することとし、各市町村で 10 年に 1 回発生する程度の大雪による被害を想定した。日本建築学会の建築物荷重指針に基づき、再現期間 10 年の地上積雪深を市町村別に設定した。積雪未観測点では降水量と気温から推定した値、気象観測点が無い市町村については、最寄の気象観測点の値を適

用した。市町村別の再現期間 10 年の地上積雪深を図 15 に示す。

図 15 再現期間 10 年の地上積雪深

図 18 に小屋梁の損傷棟数、図 19 に軒垂木の損傷棟数を示す。小屋梁の損傷棟数は全道総計で約 1 万 7 千棟弱となり、空き家棟数および積雪の多い日本海側～石狩湾周辺の被害が顕著である。一方、太平洋側などの沿岸部の被害は比較的少ない。これは図 15 に示すように地上積雪深が少ないことに加え、風が強く屋根形状係数が小さくなったことが影響している。軒垂木の損傷棟数についても小屋梁被害と同様の傾向にあるが、損傷棟数は総計約 2 万 7 千棟余りとなり、その被害規模は極めて大きく、大雪時において空き家の損傷を防ぐには、雪下ろし等の維持管理が不可欠である。

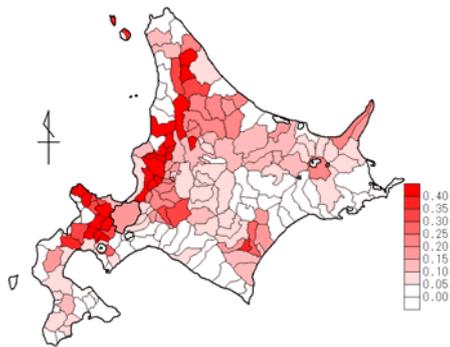
図 16 に 10 年に一度の大雪時における空き家の小屋梁の損傷率、図 17 に軒垂木の損傷率を示す。小屋梁の損傷率の平均値は 0.16、最大値は 0.72、軒垂木の損傷率の平均値は 0.24、最大値で 0.74 であり、雪の多い日本海側の市町村において損傷率が高い傾向にある。

図 16 小屋梁の損傷率

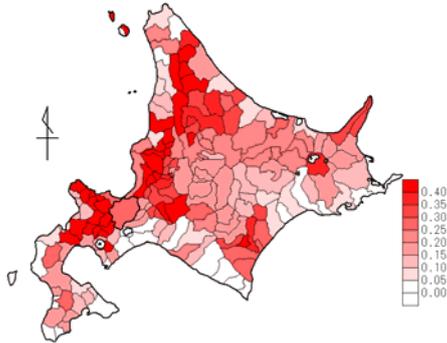
図 17 軒垂木の損傷率

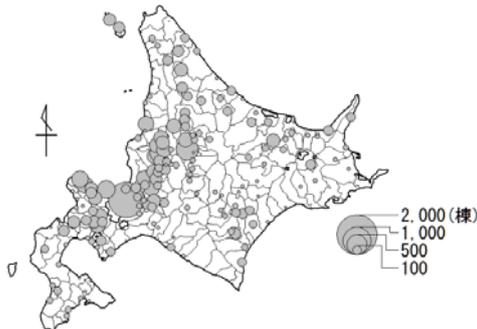
図 18 小屋梁の損傷棟数

腐朽損傷のある空き家を考慮した小屋梁の損傷棟数については、個々の空き家における腐朽損傷の程度が不明であるため、腐朽損傷がある空き家における小屋梁の断面欠損を一律 30%とした。被害総計は約 35%増え約 2 万 3 千棟余りとなった。(4)の実験結果でも明らかのように腐朽損傷による断面欠損が空き家の耐力に及ぼす影響は極めて大きい。

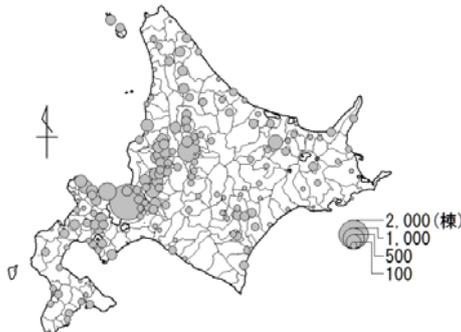
図 19 軒垂木の損傷棟数
