科学研究費助成事業 研究成果報告書

研究課題名(和文)性能回復を意識した重度腐食鋼板の座屈実験 - 強度評価から補修・補強設計へ -

研究課題名(英文) Experimental study for buckling strength of severe corroded steel members considering performance recovery - For the remaining strength estimation and repair design -

海田 辰将 (KAITA, TATSUMASA)

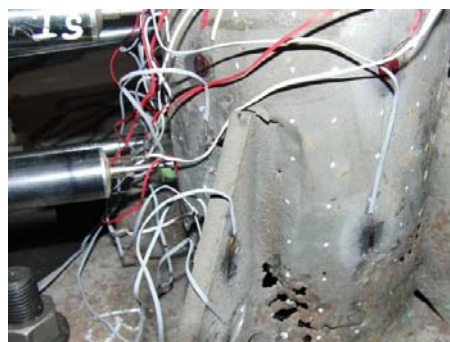
図 3 リブ付近の局部座屈（実験）

② パラメトリック解析の結果から、基部の腐食形態や凹凸の形状によって、局部座屈と全体座屈に分かれ、この違いが柱の耐荷力に大きく影響することがわかった。（図 2, 3）

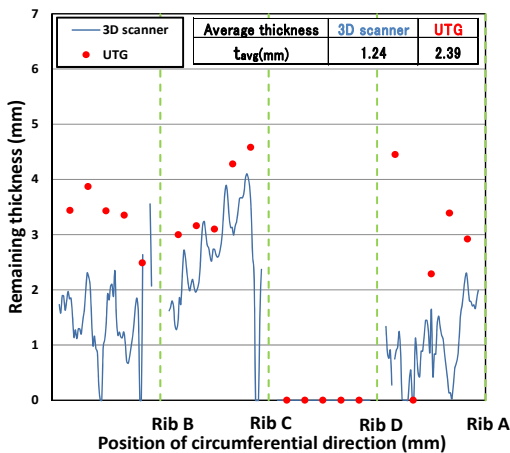
図 4 3D スキャナと UTG の測定結果の比較 (基部高さ $h=25mm$)

① 測点のグラインダ処理をせずに支柱腐食部の UTG 測定を行い、平均板厚を求めると、実際の板厚よりも過大に評価してしまう可能性が極めて高い。このことは、測定対象の断面がベースプレートおよび地際部に近いほど顕著である（図 4）。

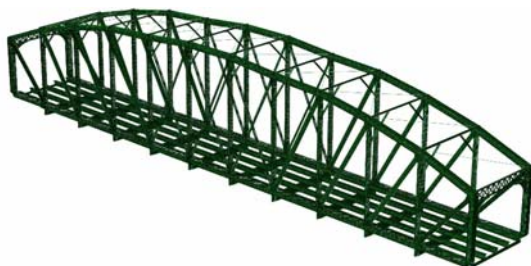
図6 解析モデルのトラス橋（橋齢95年）

地域の老朽化鋼橋では、比較的短期間の供用年数を想定した形での維持管理 (点検の重点箇所、性能回復の判断、補修工法の選定など) に関するニーズが高まっている。また、新設時の部材の設計応力と橋梁全体で評価した場合の実応力は異なる上、腐食によって応力状態はより複雑化する。このことから、腐食に対する橋梁全体の残存耐荷力を議論するためには、FEM によって橋梁全体の崩壊形式を把握し、それぞれの形式に対応した耐荷力面での余裕分を推定する必要がある。この考えに基づき、図 6 に示すような実際の鋼橋を対象に非線形有限要素法による全橋解析を行った。主な成果を以下に示す。

③ シェル要素モデル (図 6) では、RC 床版を考慮していなくても現行 B 活荷重 (活荷重倍率=1) に対して、活荷重倍率 1.9 が確保されている結果になった。
