科学研究費助成事業 研究成果報告書

研究課題名(和文) UAV搭載熱赤外センサによる夜間の建物被害把握システムの開発

研究課題名(英文) Development of damage detection system in natural disasters at nighttime using aerial thermal infrared images taken from UAV

山崎 文雄 (Yamazaki, Fumio)

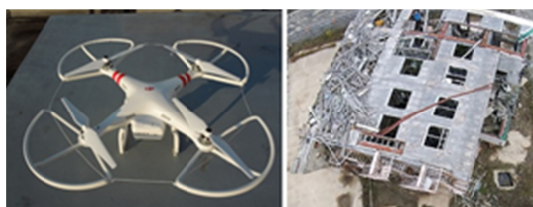
図2 使用した小型無人ヘリと上空から撮影した被災建物の上面の様子

使用した UAV は、4回転翼の小型ヘリコプター Phantom2 vision + (DJI 社製)を用いた。飛行高度は地上約30m、撮影角度は鉛直下方とし、GPS信号による自動操縦によって空撮を行った。使用した UAV と取得した画像の例を図2に示す。

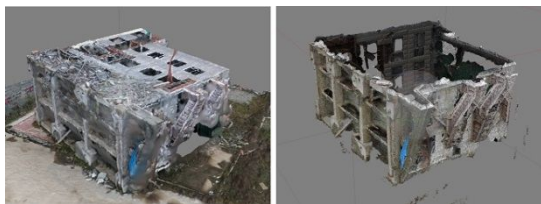
図3 空撮画像のみから構築した3Dモデル(左)と地上撮影画像のみから構築した3Dモデル(右)

図3に構築した被災建物の3次元モデルを示す。モデル構築に際して、UAV空撮画像のみを用いた3次元モデル構築では、動画を1秒間隔でキャプチャーした画像を100枚、地上からのデジタルカメラ撮影によるものでは45枚の画像を使用した。UAV空撮画像のみを用いた場合は、被災建物全体の概形は3Dモデル化できているが、建物のほぼ真上から撮影しているため、壁面が詳細にはモデル化できなかった。この点に関しては、適切なUAVの飛行経路や高度、撮影角度についての再検討が必要である。しかし、被災建物全体の概形を簡単に構築することができるため、災害発生時に迅速に建物の被災状況を確認する場合などにおいて、有効に活用できると考えられる。

地上からのデジタルカメラ撮影による3Dモデルでは、UAV空撮画像によるものに比べ、建物壁面の状態は詳細に見て取れるが、建物上面の画像が得られないため上面がモデル化できていない。また、撮影時にカメラと対象建物間に木や瓦礫等の不要な障害物が存在すると、その陰になる部分のモデル化もできないという欠点がある。

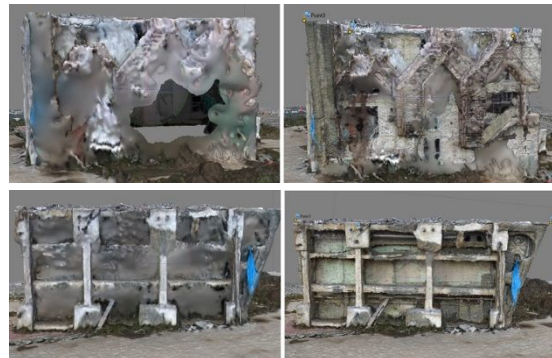
図5 空撮画像のみから構築した3Dモデルの詳細(左)と空撮画像と地上撮影画像を組合わせて構築した3Dモデルの詳細(右)

2種類の画像を結合させた3DモデルとUAV空撮画像のみからのものを比較すると、後者では壁面に大きな穴が開いて、壁面の凹凸もはっきりと再現できていない。これに対して、結合させた3Dモデルではその穴が埋まっており、壁面の凹凸もより正確かつ鮮明にでており、モデルの精度が向上していることがわかる(図5)。この結果から、複数の撮影条件による画像を用いて3Dモデルを構築することにより、建物の概形だけでなく、詳細な形状やテクスチャ情報が求められるといえよう。
