科学研究費助成事業 研究成果報告書

機関番号：10106
研究種目：若手研究(B)
研究期間：2013～2014
課題番号：25870025
研究課題名(和文)高密度スマートセンサレイとアクティブセンシングによる橋の健全度診断の実用化

研究課題名(英文)Structural health monitoring of bridges with high density smart sensor array

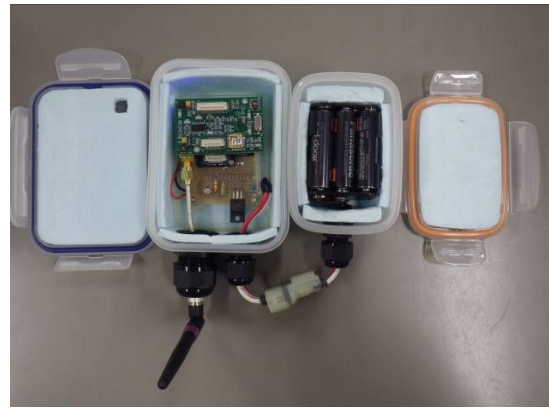
図-1 スマートセンサシステム

計測を行う無線端末をリーフノードと呼び、データ受信・収録側としてパソコンと接続したものをゲートウェイノードと呼ぶ。リーフノードの電源には、図-1に示す定電圧回路を用いて単3充電電池から一定の電圧を安定して供給する定電圧供給システムを用いた。このような無線センサネットワークでは、リーフノード間の時刻同期誤差が測定結果に悪影響を与えることが知られている。本システムではノード間の時刻同期手法としてFlooding Time Synchronization Protocol (FTSP)を適用し、さらに測定データに対してリサンプリング処理を行っている。この方法による時刻同期誤差は、数十マイクロ秒程度である。

本研究で使用するセンサは、MEMSIC社のImote2システムである。データを収集するセンサボード、データ処理機能と無線通信機能を有するプロセッサボード、バッテリーボードが独立しており、これらを接続して使用する。センサボードは、イリノイ大学において開発されたSHM-AおよびSHM-Hセンサボードを使用している。センサボードにはMEMS式3軸加速度計や、光、温度、湿度計が搭載されている。プロセッサボードは、データの計算処理や無線通信を行うもので、また、無線通信チップを使用し、2.4GHz帯で16チャンネル、250 kbpsのデータレートに対応している。

Imote2では、センサ端末にOSやアプリケーションプログラムをインストールして使用する。本研究では、OSにはTinyOS、スマートセンサを制御するミドルウェアおよびアプリケーションプログラム群にはJIPテクノサイエンス社の橋梁モニタリングシステムBHELMOを用いた。BHELMOは、イリノイ大学で開発されたISHMP Services Toolsuiteを用いてGUI化された振動計測プログラム以外に、電波状況やバッテリー電圧を計測できる他、個々のノード間でデータ通信経路を作成し、データの中継を行うマルチホップ通信でのルート作成プログラムが含まれている。このマルチホップ通信を用いることにより、遮蔽物を避けることや通信距離を延長することが可能である。

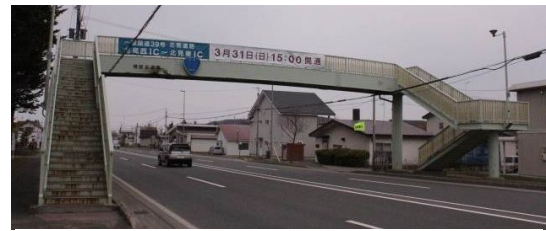
a) 対象橋梁

測定対象の例として、図 - 2a)の北海道北見市に位置する横断歩道橋で測定した。本橋には、図 - 2b)に示すように片側の主桁に変形とき裂が生じている。変形は実測で 160mm 程度、主桁面外方向に変形している。また、き裂は垂直補剛材が取り付け位置に沿って生じており、主桁下フランジから上フランジに向かって 200mm 程度のき裂長である。この損傷は比較的最近、車両の衝突によって発生したものと推測されるが、損傷時の状況の詳細は不明である。これらの損傷は、局所の疲労き裂や腐食などに比べて、主桁剛性に影響を与える比較的大きな実損傷であると言える。そこで、損傷による耐荷力への影響を把握するため、3次元 FEM モデルを作成し、補修前後で群衆荷重載荷時の発生応力を比較した。その結果、支間中央断面に生じる応力は補修前後で変化はなく、損傷部位では応力集中により応力が增加するが許容応力度内に留まっていることから、鋼構造物の耐荷力に影響を与える損傷の程度としては軽微であると考えた。また本橋は、過去にも同様の損傷を受け補修した形跡や、塗膜の劣化、路面の舗装の劣化などが見受けられるが、構造全体への影響は軽微なものと考えられる。

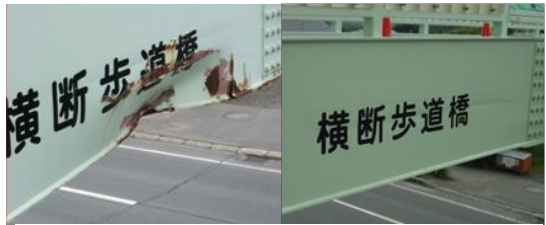
b) 損傷・補修状況

本研究では、補修前の振動特性の把握を目的として 2014 年 7 月に振動計測を実施した。また、2014 年 8 月には損傷部に対する溶接補修(図 - 2b)が実施され、補修後の振動特性を把握するため、2014 年 9 月に振動計測を実施した。なお、損傷部の補修は変形とき裂の生じた部分を切断して、同じ断面を有する材片を切断部分に溶接する方法で行われた。この損傷部の交換以外には階段部分の塗装の一部塗り替えが行われたが、構造物の振動特性に影響を与えるものではないと考えられる。
