科学研究費助成事業 研究成果報告書

研究課題名(和文) 環境条件を考慮した屋根材の凍結融解による劣化モデルの構築

研究課題名(英文) Modeling of frost damage to roof materials under variable environmental conditions

伊庭 千恵美 (IBA, CHIEMI)

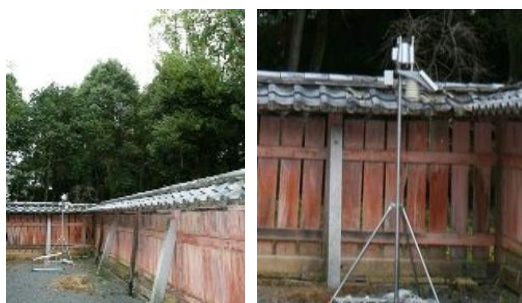
図 1 調査対象の塀瓦と気象観測装置

2013 年 10 月から、京都市内の寺院の塀瓦を対象に、1 ヶ月に 1 回程度、目視観察と写真記録を行い、劣化の進行状況を把握した (図 1)。調査対象の瓦は、炭素膜を表層仕上げとしたいぶし瓦である。

塀は社殿の四周を囲むように配置されており、各方位に面した瓦の裏面温度 (葺き土との境界面) を継続的に測定した。調査対象

地に気象観測装置を設置し、瓦の温度と外気温や日射等の環境条件との対応を検討した。また、冬季には塀の一部について、定点カメラで 5 分間隔のインターバル撮影を行い、雨水の流れ方や積雪の状況を確認した。

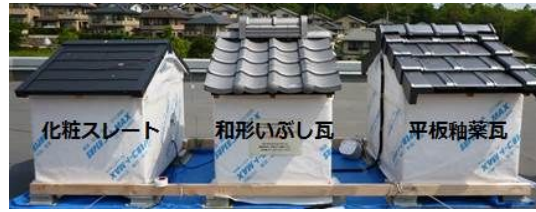
図3 屋根模型外観

屋根周りの熱移動と湿気移動を解析するモデルを作成する際の基礎データを蓄積することを目的に、和形いぶし瓦、釉薬平板瓦（銀黒）、化粧スレート（黒）をそれぞれ用いた屋根模型を作成し、大学校舎の屋上に設置した（図3）。和形いぶし瓦と化粧スレートの試験体では、屋根下地に通常のアスファルトルーフィングを用い、釉薬平板瓦では放射率の低いアルミ被覆遮熱ルーフィングを用いた。スレートは平らな形状をしているため、裏面空気層は形成されない。

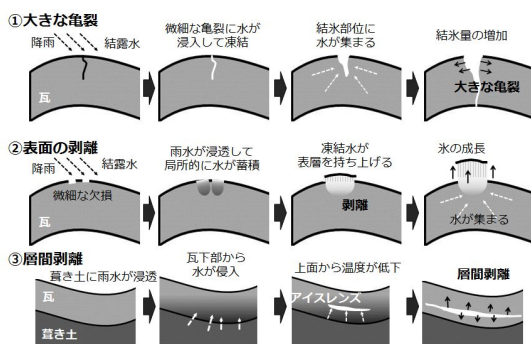
図9 凍結による劣化メカニズムの推定

これらの観察結果から、瓦内部での含水率の分布に着目し観察結果から劣化のメカニズムの考察を行った（図9）。

のように微細な亀裂に水分が浸透して凍結が生じると、水分の膨張により亀裂を広げる方向に力が働く。のように結露や降雨により水分が瓦内部に浸透する場合、表面付近の含水率が局所的に高くなる。葺き土に含まれていた水分が浸透する場合は、瓦内部の含水率は裏面付近が高くなる。夜間放射により表面から温度が低下すると、温度と含水率が結氷条件を満たす位置で氷が形成される。その部分では水分化学ポテンシャルが低下するため、水分が集まり、結氷量が増加し、剥離や亀裂が生じると考えられる。

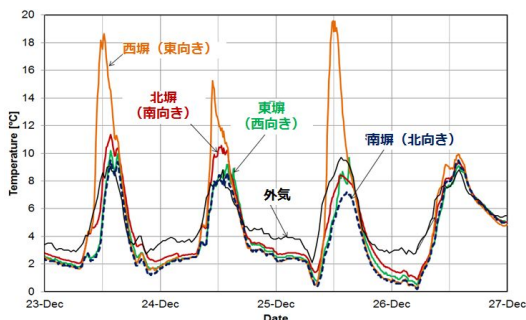
図10 方位による瓦裏面温度の違い

図10は、実地調査における冬季の瓦裏面温度の方位による違いを示したものである。勾配はすべて同じであり、天空率は方位によりあまり変わらないことから、いずれの方位においても、夜間は外気温よりも2程度低い温度となる。また、日中は、周辺の樹木と太陽高度の関係で、東向き・西向きでは外気温と同程度までしか温度が上がらない。凍結は外気温が最も低下する深夜から早朝にかけて生じることが多いが、東向きは朝早くから日射が当たるため凍結が生じたとしても融解しやすく、北向き・西向きは凍結が持続しやすい。実際に東向きよりも北向き・西向きで劣化が多く観察されたが、凍結の持続時間が長く結氷量が増えやすい条件であったことも一因といえる。

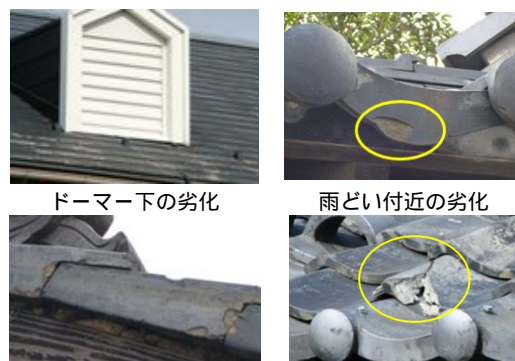
図11 広域調査で観察された劣化

(2) 屋根材の広域劣化調査・ヒアリング調査
各地域での屋根の観察により得られた知見は、以下の通りである(図11)。

- ・屋根付属物などによって屋根面での水分状態には差異が生まれ、スレート屋根のドーマーの下や雨樋付近といった水分と接する時間が長い箇所に劣化が集中していた。
- ・瓦同士が接する部分に欠けが多く、瓦裏面の大きな剥離や瓦の凸部分の大きな亀裂といった葺き替えが必要な劣化もあった。いずれの地域においても、剥離・割れといった瓦の著しい劣化は施工年代による影響が大きいと考えられる。
- ・積雪の多い岐阜県・滋賀県では南向きの化粧スレートに劣化が多く、積雪が少なく比較的温暖である愛知県ではこの傾向が見られなかった。南向き屋根には直達日射が当たりやすいため、温暖な地域では低温状態が維持されにくいことに加えて、水分が蒸発しやすく、凍結のリスクが低下する。積雪寒冷地では日射の当たる面では融雪による水分供給と凍結融解が繰り返され、劣化が促進されると考えられる。このように、地域によって、同じ環境要因であっても及ぼす影響には違いがあるといえる。
