機関番号：17301
 研究種目：基盤研究(C)
 研究期間：2008～2010
 課題番号：20560446
 研究課題名(和文) 定量的・客観的さび外観評価による耐候性鋼橋梁のマイクロ・マクロ劣化環境評価
 研究課題名(英文) Study on micro-macro deterioration assessment of weathering steel bridges by the quantitative and objective rust appearance evaluation
 研究代表者
 森田 千尋(MORITA CHIHIRO)
 長崎大学・生産科学研究科・准教授
 研究者番号：60230124

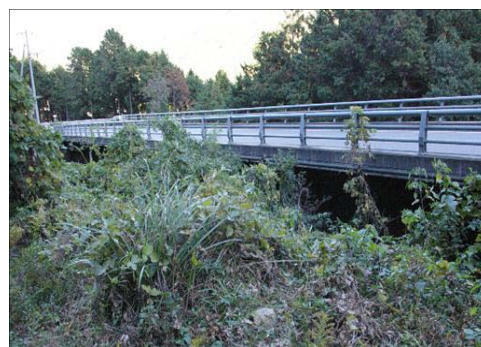
写真1 橋梁Aの外観写真

橋梁Aは、桁端部での桁下空間は高さ0.5m~3mと非常に狭く、周囲は植物に覆われているため、空気の滞留がみられる。また、離岸距離は約12kmと十分な距離があり、凍結防止剤を使用していないことから、飛来塩分の影響はないと考えられる。橋梁Bは、外海からは約5kmと離れているが、入り組んだ地形を考慮すると、離岸距離は約2km程度である。海水流路上に架かっており、下を流れる海水流路が静穏な時には、波浪による飛沫などはほとんど観測されないが、桁下空

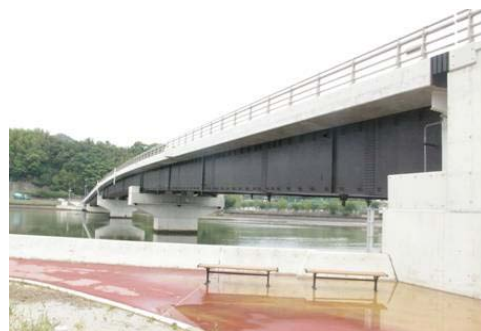
写真2 橋梁Bの外観写真

間が低い箇所もあり、台風などの暴風時には海水飛沫が直接降りかかることも十分に想定される。

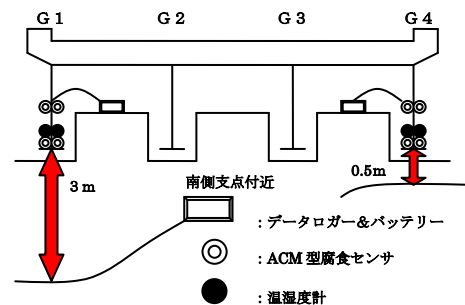
図 1 橋梁 A の計測器具設置箇所

橋梁 A について、計測器具の設置箇所を図 1 に示す。計測器具は、南側支承から約 3m 付近に設置した。また、計測対象とした G1 桁、G4 桁外内側におけるさびの状態を写真 4 に示す。橋梁 A のさびの状態に関して、桁下空間が狭く、植物に覆われている G4 桁は G1 桁に比べ、さびの状態が悪く、特に内側では水の伝ったあとや層状剥離さびが多く見られる。

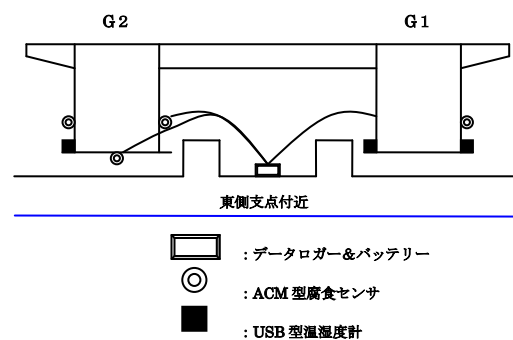
図 2 橋梁 B の計測器具設置箇所

橋梁 B について、計測器具の設置箇所を図 2 に示す。計測器具は、東側支承から約 1~

2m 付近に設置した。また、計測対象とした G1 桁、G2 桁のうち、G1 桁外側、内側のさびの状態を写真 5 に示す。橋梁 B に関しては G1 桁、G2 桁におけるさびの状態の違いはほとんどなく、特に問題のあるさびは発見されていない。

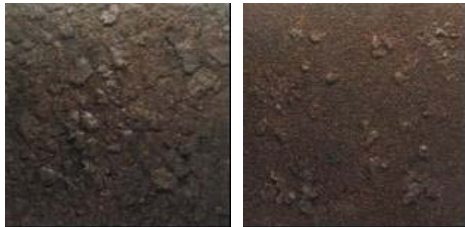
写真 6 さびサンプル携帯版
(左: 評点 2、右: 評点 3)
