科学研究費助成事業 研究成果報告書

研究課題名(和文) 乾湿サイクルに伴う表面膜の状態変化が石窟壁画に及ぼす影響

研究課題名(英文) Influence of surface coating associated with humidity fluctuation on the condition of mural paintings in conservation

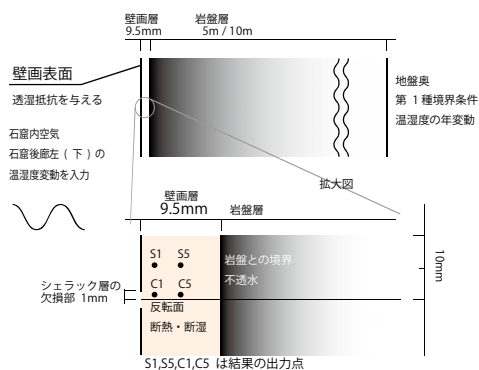
図4 解析モデル

壁画部分および岩盤の温度および水分量を、熱水分同時移動方程式を用いて解析した。解析対象範囲は、図4に示すように、表面膜（シェラック樹脂の層）、壁画層（土壁のみ）、岩盤層とし、二次元の系でモデル化した。表面膜は、表面に透湿抵抗を与えることでモデル化した。壁画層では熱水分同時移動を考慮した。壁画の支持体である玄武岩は非常に密な材料であり、現地から持ち帰った石材サンプルで確認したところ、吸水性や透水性はきわめて低いことが分かったため、2次元のモデルでは岩盤層においては熱移動のみを考慮した。また、欠損の影響を検討するため、壁画の一部に表面膜がない状況を想定した。

初めに、壁画表面の一面に表面膜が存在する状況を一次元で解析した。表面膜が存在しない状況を想定した透湿抵抗なし（Case 0）、シェラック樹脂を3~6回塗りした状況を想定し $1.0 \times 10^{10} \text{ m}^2\text{sPa/kg}$ （Case 4）、Case 4の1/10、1/5、1/2、2倍（ $2.0 \times 10^{10} \text{ m}^2\text{sPa/kg}$ ）（Case 1~3、5）とした。Case 3が3回塗り、Case 5が6回塗りに相当し、Case 1はシェラック樹脂の層が薄い状況に相当すると考えた。次に、もっとも透湿抵抗の大きなCase 5（ $2.0 \times 10^{10} \text{ m}^2\text{sPa/kg}$ ）の条件で、表面膜の一部が欠損した状態を解析した。
