科学研究費助成事業 研究成果報告書

研究課題名(和文)ラクイラ震災被害における文化遺産建築の修復・補強と保護に関する調査・研究

研究課題名(英文) Research on restoration, strengthening, and protection of cultural heritage buildings damaged in L'Aquila earthquake

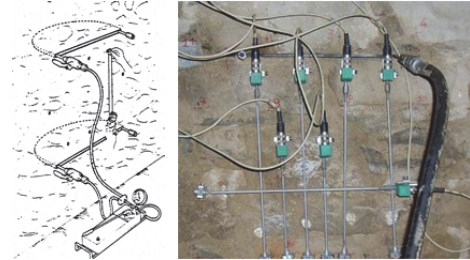
写真5 フラットジャッキ

や塩害など厳しい条件下にあるヴェネチアの文化遺産建築(リベルタ橋、ブラーノ島のサン・マルティーノ教会堂鐘楼、地盤)の調査を目視や非破壊、微破壊試験により実施した。微破壊検査法として日本では用いられていないフラットジャッキ(写真5)は、組積造の存在応力、応力-ひずみ関係を得る上で有効な方法であることが確認された。

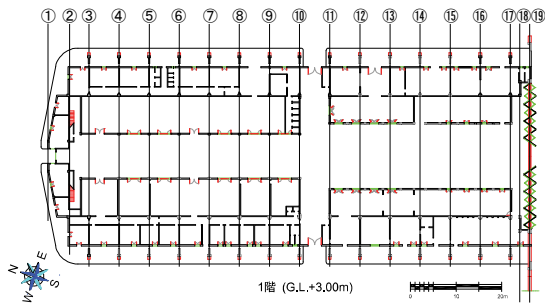
図2 RC飛行船格納庫平面図と柱番号割付

改修工事に伴い、階段室を除く桁行方向の周期は1階の壁を撤去しピロティ化(写真2)したことにより長周期化し、梁間方向の周期は基礎補強工事(写真7)により門型フレーム脚部の固定度が上がったことでわずかに短周期化した(図4、5)。非損傷側(柱⑬)構面に対する損傷側(柱⑮)構面の面内剛性の比が、改修工事前は17.3%だったが、亀裂のエポキシ補修(写真8)により90.1%に向上し、外壁面の一体性が増した。門型フレームは梁を介して一体とならずに、東側柱(およびバットレス)と西側柱(およびバットレス)でそれぞれ梁間方向に独立した挙動を示した。1階床レベルで計測された波形は、改修工事前は柱番号によって波形が異なっていたが、改修工事(基礎補強工事)後は柱番号によらずほぼ同一の波形を示し、1階床面の一体性が向上したことが確認された。

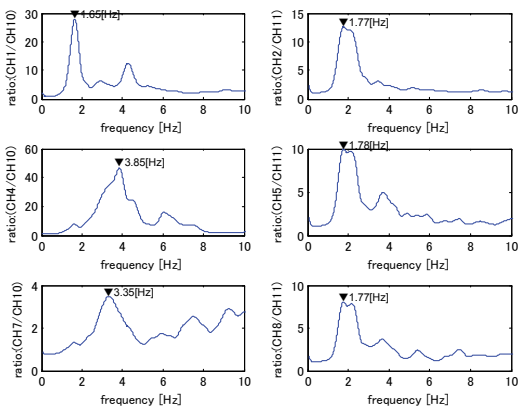
(a) 梁間(東西)方向 (b) 桁行(南北)方向  
図5 伝達関数(柱⑬非損傷構面)

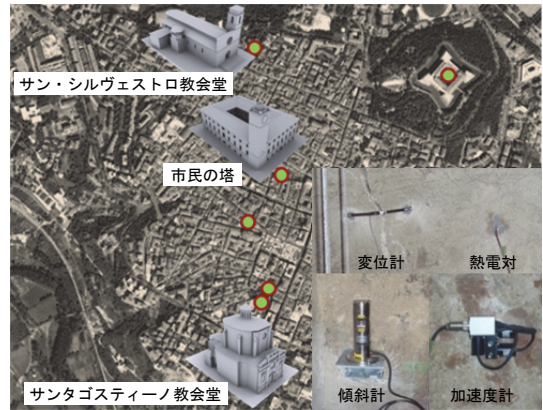
図6 ラクイラのモニタリング対象建物とセンサー

2010年に、ラクイラの文化遺産建築(市民の塔、サン・シルヴェストロ教会堂、サンタゴスティーノ教会堂ほか、図6)の補強前、補強途中における構造的安定性、補強効果を検証するための静的・動的モニタリングシステムを設置し、モニタリングを開始した。

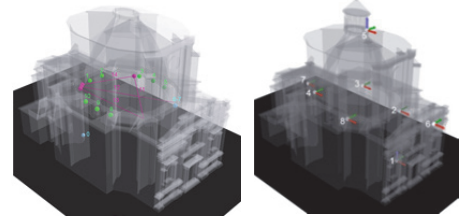
置したセンサーの位置を、図8に室内気温とひび割れ幅の経時変化を示す。ひび割れ幅は、気温の日変動および季節変動によって変化しており、日変動では気温が高くなるとひび割れ幅が小さくなり、その変動幅は0.01mm程度である。季節変動では気温が高くなるとひび割れ幅が小さくなり、その変動幅は0.5mm程度である。南北方向・東面⑧のひび割れ幅の変動が若干大きいものの、コーニスレベルのひび割れは安定していると考えられる。

(a) 静的モニタリング (b) 動的モニタリング  
図7 サンタゴスティーノ教会堂のセンサー位置

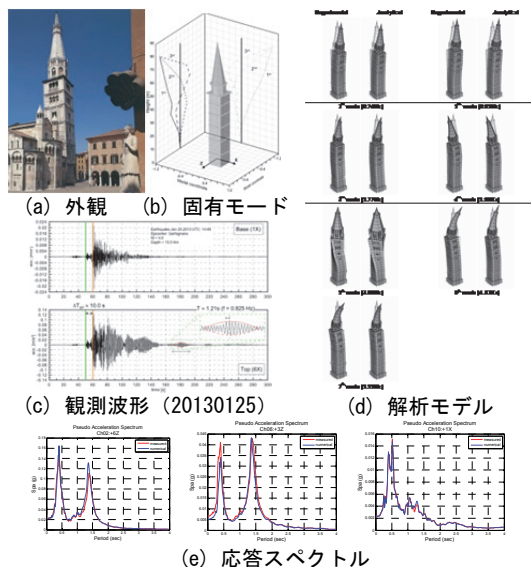
図 11 ギルランディーナ鐘楼の実験、計測と構造解析

常時微動により同定された動特性パラメーター (図 11b) により、地盤を含むギルランディーナ鐘楼の構造解析モデルを構築し (図 11d)、2013年1月25日に発生した地震 (図 11c) の応答解析を実施した。解析結果はモニタリング結果と良く一致し、モデルの妥当性が検証されたため (図 11e)、今後は耐震性能の評価を行う予定である。

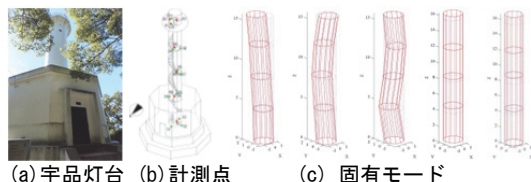
図 12 宇品灯台の振動実験と固有モード

また、関連する文化遺産建築として、ブータンのパガ・ラカン寺院の材料実験、壁の引き倒し実験と構造解析、みなとの近代化遺産である灯台の振動実験 (図 12) と構造解析を実施し、構造特性を明らかにした。

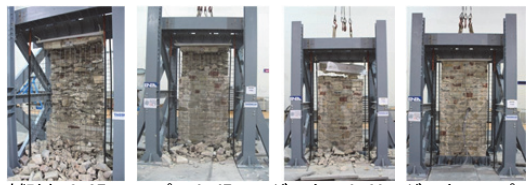
写真 9 面外方向補強効果検証実験

海外共同研究機関のパドヴァ大学と、イタリアの一般的な組積造建築に使用されている壁体の補強方法と補強効果を検証するための振動台実験 (面外方向) を実施した (写真9)。
