研究種目：若手研究(B)

研究課題名(和文) 分割鉄筋供試体を使用した凍結防止剤含有漏水による鉄筋腐食機構の解明

研究課題名(英文) Experiments on Corrosion of Steel Reinforcement in the Concrete by Water Leakage of Deicing Salt

渡辺 暁央 (Watanabe, Akio)

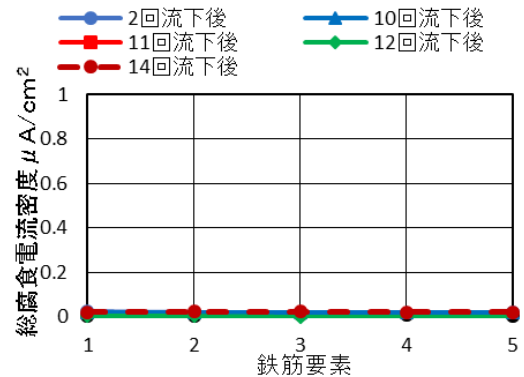
図-3 標準実験の総腐食電流密度の推移

図-3 に標準実験（初期に塩分を混入しない供試体）の総腐食電流密度の推移を示す。か

ぶり深さ 10mm 程度であっても、数ヶ月程度の実験では腐食電流を確認することができなかった。

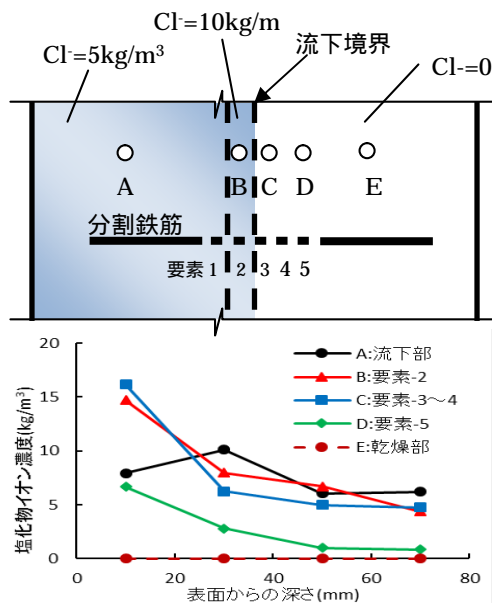
図-5 促進実験後の塩化物イオン濃度

促進実験終了後の供試体に対して、塩水流下中央部、要素-1~2、要素-3~4、要素-5 および乾燥側中央部の直上付近で分割鉄筋から上側 10cm 程度の位置において、ドリル法によりコンクリート粉末試料を採取して、塩

化物イオン濃度試験を実施した。図-5に塩化物イオン濃度の結果を示す。要素-3~4程度までは、初期に混入した塩分の影響により深さ40mmより奥は初期に混入した塩分量を反映した濃度となっている。要素-5付近では表面の深さ0-20mmで7kg/m³程度で奥になるにしたがい塩分濃度が低くなっており、塩水流下による毛細管浸透現象により塩分が拡散したものと考えられる。図-4で示した腐食電流密度との対応を見ると、要素-5における腐食電流は、塩分濃度差によるマクロセル電流ではなく、塩分浸透による影響が大きいように推察される。
