研究課題名(和文)CFRP雷損傷における衝撃波の影響解明と解析手法の検討

研究課題名(英文)An experimental and numerical study on CFRP lightning damage considering shockwave effect

平野 義鎮(Hirano, Yoshiyasu)

国立研究開発法人宇宙航空研究開発機構・航空技術部門・主任研究開発員

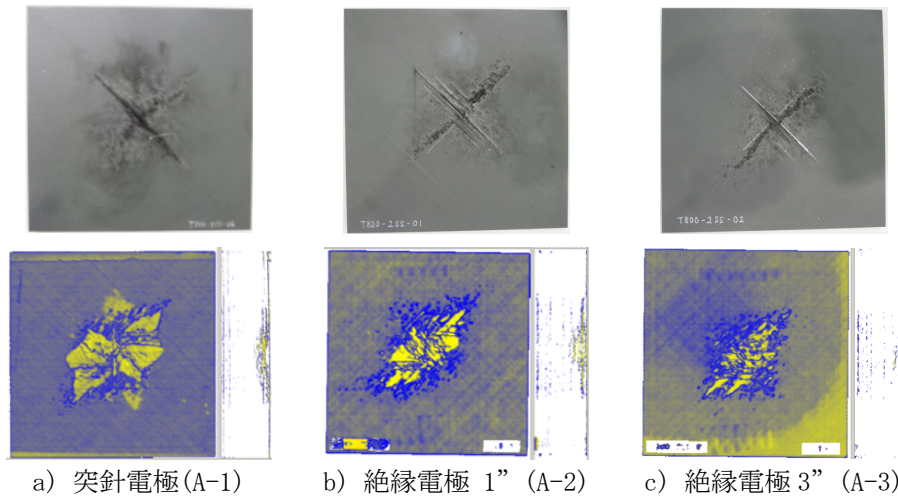
図5にCFRPの外部損傷の様子と超音波探傷によって取得した内部損傷の様子を示す。ここでは損傷が確認されたLSP無しCFRPのa) 突針電極、b) 絶縁電極(1”), c) 絶縁電極(3”)を示す。LSP保護CFRPについては、どの条件においても明確な内部損傷は確認されなかった。表面の繊維直交方向に進展する損傷はA-1、A-2、A-3の順に長く明瞭になる一方、内部損傷は逆にA-1、A-2、A-3の順に小さくなっている。この要因が衝撃波速度の違いによるものだと仮定すると、曲げ変形で生じる剥離は雷撃付与面の反対側により大きく発生すると考えられる。実際には剥離損傷は雷撃付与面近傍のみに発生している。加えて、同程度の衝撃波が発生していたLSP保護CFRP供試体においていずれの条件でも内部損傷が生じなかった事から、少なくとも剥離損傷の開始要因は衝撃波による圧力ではないと考えられる。表面の損傷と内部損傷の関係から、衝撃波よりむしろ電流の通り道であるアークルートの挙動の違いが損傷状態に影響を及ぼした可能性が高いことが示唆された。

図5 外部および内部損傷の比較

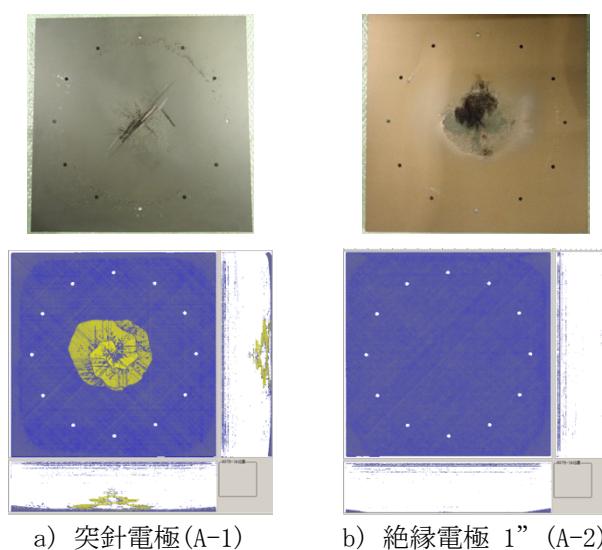
雷撃試験後の供試体表面の損傷の様子を図 7 に, 試験後に実施した超音波探傷の結果を図 8 にそれぞれ示す. LSP 無し CFRP 供試体(図 7 a))の場合, 供試体中央から表面層の繊維方向進展する炭素繊維破断や, その直交方向に進展する樹脂の蒸発による損傷が見られる. また, 超音波探傷結果からは螺旋状の大きな離損傷が雷撃付与側表面層を中心に発生している様子が確かめられる(図 8 a)). 他方, LSP 有り CFRP (図 7 b))では表面の金属メッシュが蒸発した損傷が目視で確認できるものの, CFRP 積層板そのものの損傷は確認できない. また超音波探傷結果(図 8 b))からも, LSP 適用の場合は内部損傷が発生していないことが確認でき, 表面に配した金属メッシュによって効果的に雷撃損傷が防がれていることが示された.

図 7 外部および内部損傷の比較
