研究種目：若手研究（スタートアップ）
 研究期間：2007～2009
 課題番号：19880001
 研究課題名（和文） 腐朽劣化を受けた木質構造物の性能評価に関する研究
 研究課題名（英文） Study on evaluation of structural performance of timber structure exposed by fungal attack
 研究代表者
 澤田 圭 (SAWATA KEI)
 北海道大学・大学院農学研究院・助教
 研究者番号：10433145

本研究では在来軸組み構法片筋違い耐力壁と平行弦トラス梁を対象として、接合部に生じた腐朽が構造物全体の耐力－変形関係にどのような影響を及ぼすか調べた。筋違い耐力壁の水平加力試験の結果より、柱脚部の接合方法によって腐朽が耐力壁のせん断力－見かけの変形角関係に及ぼす影響に差が見られた。平行弦トラス梁の曲げ試験より、斜材に生じた腐朽がトラス梁の荷重－たわみ関係へ及ぼす影響は小さかった。

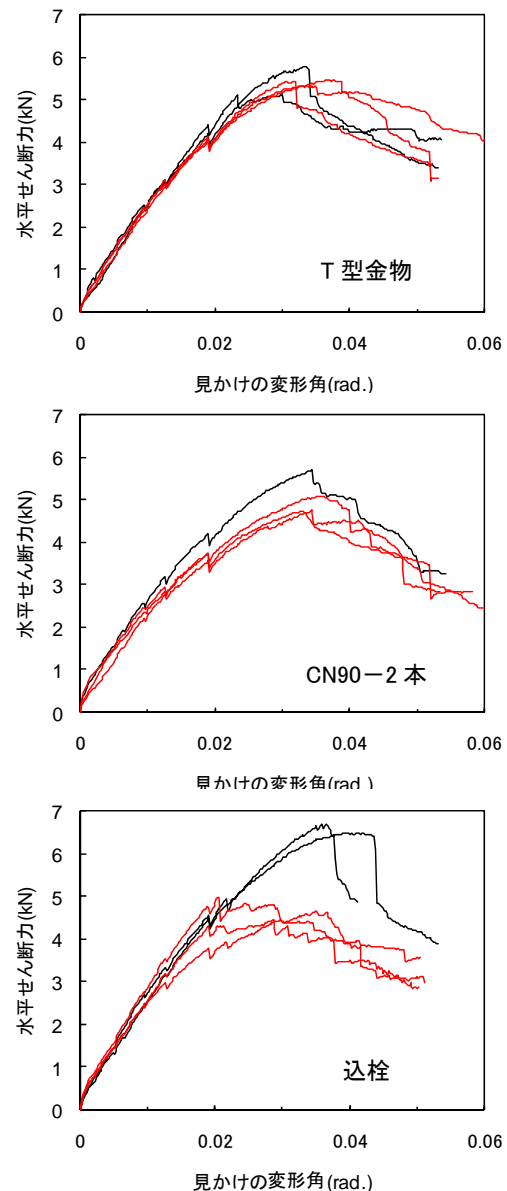
試験体上部に 1.79kN (1.97kN/m) の鋼製重錘を搭載し、繰り返し加力試験 (写真 1) を行った。図 2 に耐力壁の繰り返し試験から得られた水平せん断力-見かけのせん断変形角包絡曲線を示す。ここで、健全材のみで構成された耐力壁を耐力壁 C とし、腐朽材 (腐朽期間 2~4 カ月) を組み込んだ耐力壁を一括して耐力壁 D と示す。柱と土台および梁を T 型金物で接合した場合、耐力壁 C と耐力壁 D のせん断力-見かけの変形角関係はほぼ同じ形状を示した。柱と土台および梁を CN90 で釘打ちした場合、耐力壁 C と耐力壁 D のせん断力-見かけの変形角関係は似た形状を示したが、耐力壁 D の最大耐力は 4.75~5.10kN で耐力壁 C の最大耐力 5.72kN より低い値を示した。この差は耐力壁のばらつきによるものか、腐朽に伴う構造性能の低下によるものかは不明である。柱と土台および梁を込栓で接合した場合、耐力壁 C は見かけの変形角 1/30~1/20rad. までせん断力が増加したのに対し、耐力壁 D では 1/50rad. 以降せん断力は一定となった。耐力壁 D の最大耐力は耐力壁 C の値より 25~30%低い値を示した。柱脚部の接合方法によってせん断力-見かけの変形角関係に大きな差が生じることが明らかとなった。

図 2 耐力壁のせん断力-見かけの変形角関係

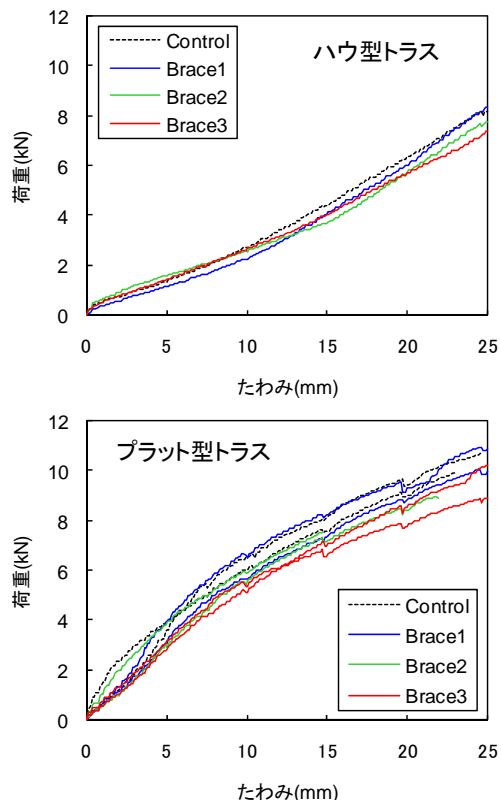
平行弦トラス梁について 3 等分点 4 点曲げ試験 (写真 2) を行った。図 3 に弦材が割裂破壊するまでまたは 25mm (スパン/120) たわみ時までの荷重-たわみ関係を示す。ここで、健全材のみで構成された平行弦トラス梁をトラス C とし、腐朽材を組み込んだ平行弦トラス梁をトラス D と示す。ハウ型トラスの場合、トラス C とトラス D はほぼ同じ荷重-たわみ関係を示した。プラット型トラスの場合、加力点間の斜材 (写真 2 の Brace1) に腐朽処理材を配置したトラス D はトラス C と同じ荷重-たわみ関係を示し、腐朽処理を施したボルト先穴に顕著なめりこみ変形は見られなかった。梁端部の斜材 (写真 2 の Brace3) に腐朽処理材を配置したトラス D では腐朽処理部に顕著なめりこみ変形が見られ、荷重-たわみ関係はトラス C よりも低い荷重を示したが、その差は小さい。腐朽と平行弦トラス梁のような部材数が多い構造

図3 トラス梁の荷重-たわみ関係
