## 科学研究費助成事業 研究成果報告書

研究課題名(和文) 仮支柱等を必要としない腐食高力ボルト摩擦接合継手部のレトロフィット工法の開発

研究課題名(英文) Method of retrofitting a corroded high-strength bolt friction-type joint without using a temporary member

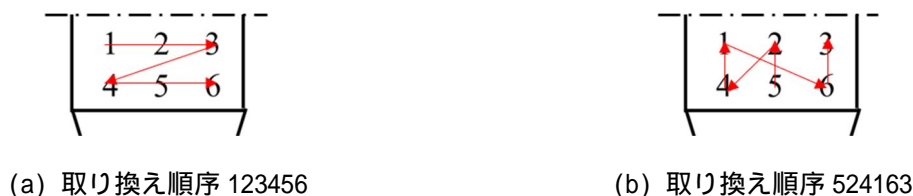
図1 ボルト取り換え

片側3行2列の高力ボルト摩擦接合継手部を対象に、ソリッド要素、コネクタ要素を用いて解析し、加えて載荷試験を行うことで解析法の妥当性を検討した。維持管理作業はボルト交換とし、図1に示すような、列ごとの交換、行ごとの交換の2種類のボルト交換パターンを考えた。

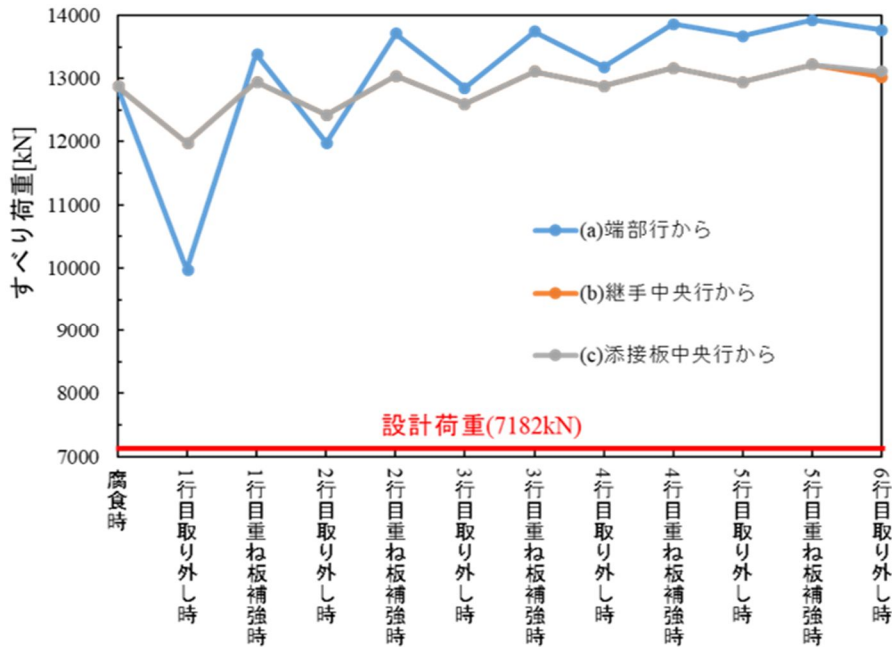
図5 補強工事に伴うすべり荷重の変化

解析結果として, 各補強ステップにおけるすべり荷重を図5に示している。パターン(b), (c)の作業は5行目重ね板補強まで違いがないため, 全く同じすべり荷重となっている。すべり荷重が最も低下するのは, 1行目のボルトを取り外したときである。パターン(a)のすべり荷重は, パターン(b), (c)のすべり荷重に対して, かなり小さくなっている。また6行目の高力ボルト取り外しでは, パターン(b)のすべり荷重がパターン(c)のすべり荷重より小さくなる。すべてのパターンで安全性は担保されるが, すべり荷重が大きいほど安全余裕が大きいことから, もっともよい高力ボルト取り外しパターンは(c)と考えられる。

この検討結果から、ボルトの取り外しに伴うすべり荷重低下には、継手部挙動の偏心が影響していると考えられる。そのため、できるだけ継手部中央、各添接板ではその中央に近いところから補強工事を行うのが望ましいと結論づけられる。
