研究課題名（和文）多孔質建材の内部損傷評価に基づく促進試験条件の検討

研究課題名（英文）Study on Test Conditions of Acceleration Based on Evaluation of Internal Damage of Porous Building Material

研究成果の概要（和文）：本研究では、窯業系サイディングを対象に、内部損傷の観点から、実環境と促進凍結融解試験の対応を明らかにし、実環境における内部損傷を再現可能な促進試験条件を提案することを目的とした。まず、従来から用いられているJIS A 1435の気中凍結水中融解試験後および長期間暴露後のサンプルについて、X線CTにより得られた断層画像より、ひび割れの分布を評価した。次に、実環境を再現しうる促進条件を明らかにするために、促進条件として新たに下面吸水凍結融解を提案し、従来の促進条件とのサンプルのひび割れ分布の差異を比較した。最終的に、長期間暴露後の内部損傷を再現しうる促進試験方法を提案した。

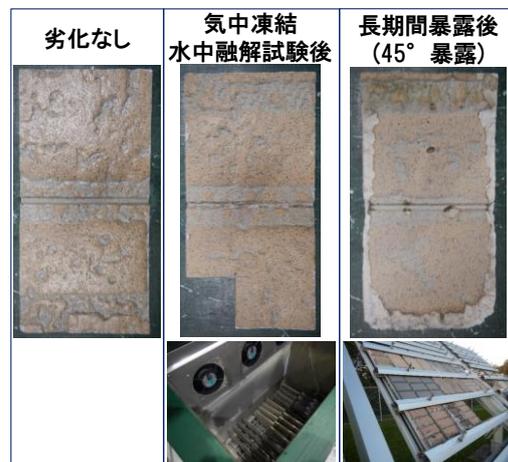
図 2 サンプルの外観写真および暴露状況

サンプルの外観写真および暴露状況を図 2 に示す。試験体寸法は、200mm×100mm×12mm であり、製法は抄造法である。気中凍結水中融解試験後のものは、JIS A 1435 に準じて 200 サイクル、促進試験を行った後のものである。しかし、過去に試験体の下部を耐久性試験に使用しており、40×40mm の欠けが生じている。そのため、欠けが生じている箇所については、評価の対象から外した。長期間暴露後のものは、平成 14 年 9 月～平成 30 年 10 月までの約 16 年間、旭

川市にて南面 45° で暴露したものである。暴露台の試験体の受枠は、雨水・融雪水が溜まる形状となっている。

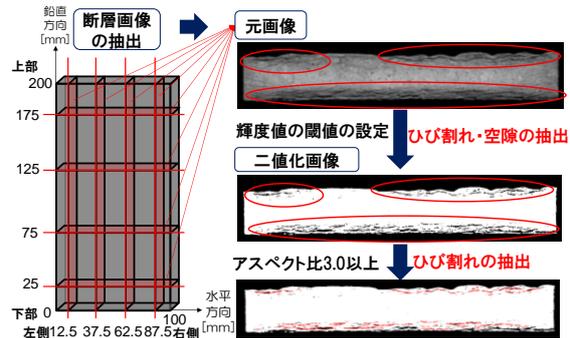
図4 定量的評価の流れ

内部損傷の定量的評価手法の流れを図4に示す。まず、試験体の内部損傷の分布を検討するために、試験体の長辺側の断面となる試験体のx方向(水平方向)と試験体の短辺側の断面となるy方向(鉛直方向)それぞれで、4枚の断層画像を抽出した。抽出位置については、x方向は、12.5、37.5、62.5、87.5mmの位置、y方向は、下部から25、75、125、175mmの位置とした。

次に、断層画像の輝度値の閾値を境に、白色と黒色のみで構成される二値化画像を作成した。二値化画像の作成および画像の解析にはMedia Cybernetics製のImage-Pro Plusを使用した。二値化の輝度値の閾値については、二値化画像と元画像を目視で比較し、ひび割れおよび空隙が黒く表示されるか、確認しながら決定した。

続けて、Image-Pro Plusにより、作成した二値化画像から、二値化画像の白く表示された部分(試験体の断面積に該当する)および黒く表示された部分(空隙・ひび割れ部分)の面積を算出した。また、黒く表示された部分の面積には、ひび割れだけでなく、空隙の面積も含まれている。そのため、黒く表示された部分については楕円形で近似し、アスペクト比(楕円の長軸の長さ)と短軸の長さの比)が3.0以上のものを、ひび割れとして扱うこととした。

最終的に、画像解析により得られたひび割れの面積を、試験体の断面積で除することにより、試験体の断面積あたりのひび割れ面積を算出した。本研究においては、試験体の断面積あたりのひび割れ面積を用いて、試験体の内部損傷の分布を定量的に評価する手法を提案した。

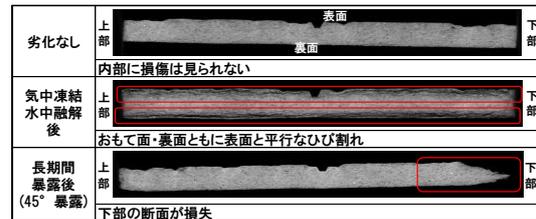
図5 気中水中凍結融解試験後および長期間暴露後の断層画像の一例

劣化なし、長期間暴露後および気中凍結水中融解試験後のサイディングについて、断層画像からひび割れの分布を評価した。断層画像の一例を図5に示す。

気中凍結水中融解試験後のものは、どの断面においても表面と平行にひび割れが生じていた。一方、長期間暴露後のものは、下部で断面損失が生じていた。

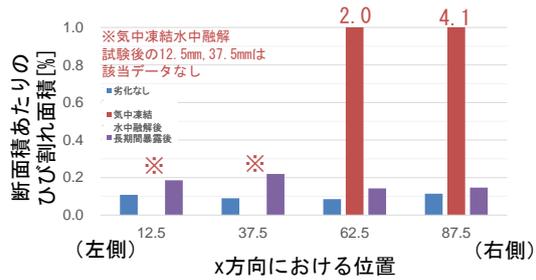
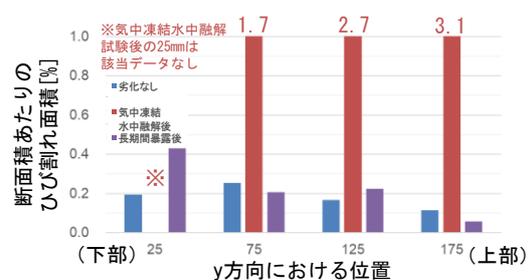
図6 気中凍結水中融解試験後と長期間暴露後の内部損傷の分布の比較

(a) x方向(水平方向)

(b) y方向(鉛直方向)

(1)で提案した評価手法により得られた試験体の断面積あたりのひび割れ面積を図6に示す。気中凍結水中融解試験後のものは、試験体の欠けのために、x方向の12.5mm、37.5mmとy方向の25mmにおいては該当データがない。

気中凍結水中融解試験後のものは、ひび割れが全体的に生じており、断面積あたりのひび割れ量はどの位置でも1.5%以上となり、劣化なしのものに比べてひび割れ量が顕著に増加した。

一方、長期間暴露後のものは、x方向においては、ひび割れ量の分布にさほど差は見られな

かった。y 方向については、ひび割れが下部に集中しており、断面積あたりのひび割れ量は最大で 0.4%程度となった。また、試験体上部にあたる 175mm においては、他の箇所 (25mm~175mm) と比べてひび割れ量が少ない傾向であった。

以上のように、長期間暴露後のものと気中凍結水中融解試験後のもので、内部損傷の分布に差異があることを確認できた。

図 10 に図 6 (b) の長期間暴露と図 9 (b) の y 方向における断面積あたりのひび割れ面積を併せて示す。(2) で得られた長期間暴露後のものと比較すると、y 方向の下部においてひび割れ量の増加傾向があること、上部である 175mm で劣化なしと変わらないひび割れ量となることから、3 種類の促進条件のうち、下面吸水凍結融解後の内部損傷の分布が、最も長期間暴露後の内部損傷の分布に近いことを明らかにした。

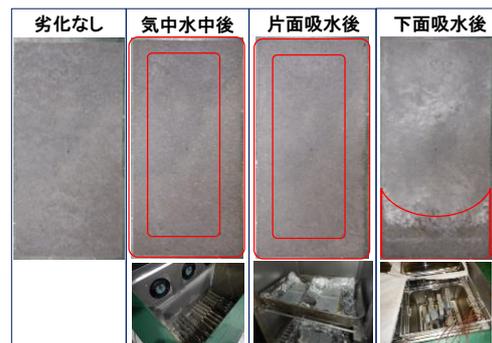
図7 水分供給条件が異なる促進条件による促進試験後のサンプルの外観

促進試験後のサンプルの外観について、図 7 に示す。赤線で囲った部分が、外観上劣化が見られた範囲である。促進試験後、X 線 CT 撮影を実施し、(1)、(2) で示した方法により、内部損傷の分布について評価を行った。水分供給条件が異なる促進試験後のサンプルの断層画像を図 8 に示す。

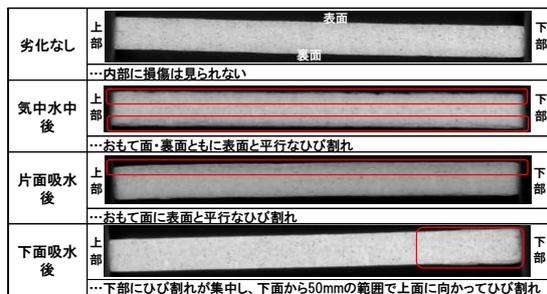
図 8 水分供給条件が異なる促進条件による促進試験後の断層画像

気中水中後のものは、どの断面においても、おもて面・裏面ともに表面と平行なひび割れが生じた。片面吸水後のものは、どの断面においても、おもて面のみに表面と平行なひび割れが生じた。下面吸水後のものは、下部にひび割れが集中し、下面から約 50mm の範囲で上面に向かって、ひび割れが生じた。どの促進条件においても、長期間暴露後のサンプルに見られた断面損失は生じなかった。

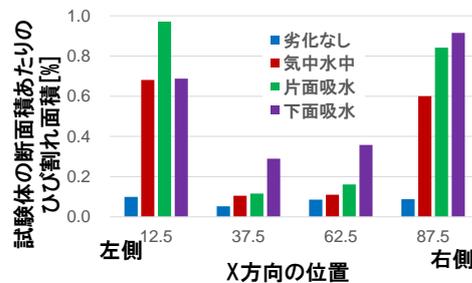
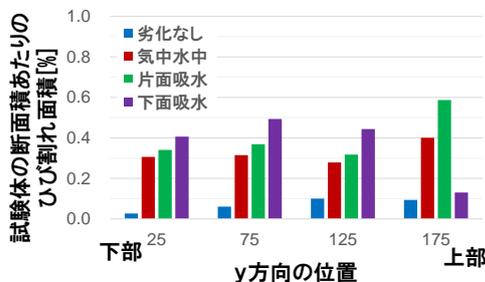
図 9 水分供給条件が異なる促進条件ごとの内部損傷の分布の比較

(a) x 方向 (水平方向)

(b) y 方向 (鉛直方向)

(1) で示した手法により算出した、試験体の断面積あたりのひび割れ面積を図 9 に示す。x 方向では、どの促進条件でも、試験体左右の両端から 37.5mm の位置よりも試験体左右の両端から 12.5mm の位置において、ひび割れ量が増加する傾向であった。また、y 方向において、気中水中・片面吸水の場合、ひび割れ量の分布は見られず、どの断面においても劣化なしのものよりひび割れ量が多い。一方、下面吸水については、試験体上面にあたる 175mm において、他の箇所 (25~125mm) よりも顕著にひび割れ量が少なく、劣化なしとほぼ変わらない 0.1%であった。以上のように、水分供給条件が異なることにより、内部損傷の分布も異なることが明らかになった。また、水分の供給箇所と劣化箇所に対応が見られることも明らかになった。
