科学研究費助成事業（学術研究助成基金助成金）研究成果報告書

機関番号：32612
研究種目：挑戦的萌芽研究
研究期間：2011～2012
課題番号：23656094
研究課題名（和文） 超短パルス高出力フラッシュランプ照射による単結晶シリコン加工変質層の完全修復
研究課題名（英文） Subsurface damage recovery of single crystal silicon by ultra-short high-output flash lamp irradiation
研究代表者 閻 紀旺（JIWANG YAN） 慶應義塾大学・理工学部・教授 研究者番号：40323042

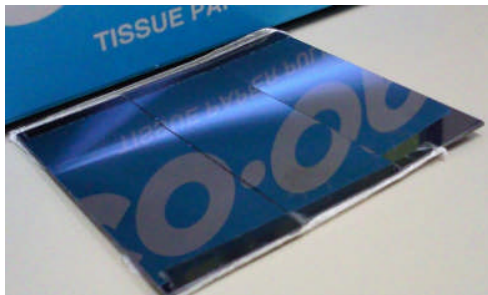
図5 フラッシュランプ照射によるSi研削ウエハの脆性破壊

また、フラッシュランプ照射による加工変質層修復におけるもう1つの問題点として、衝撃波によるウエハの脆性破壊が挙げられる。すなわち、フラッシュランプ照射に伴って、ウエハ全面に対して衝撃波が発生する。エネルギー密度が大きいほど、パルス幅が小さいほど、発生する衝撃波が強くなる。特に薄いウエハや粗い砥石を用いて加工されたウエハの場合は、単結晶Siのへき開面に沿ってウエハの脆性破壊が顕著に現れる。図5にウエハの脆性破壊の様子を示す。(100)面方位のウエハであるため、[110]方向に沿ってへき開破壊が多数発生している。
