科学研究費助成事業 研究成果報告書

機関番号：17104
研究種目：基盤研究(C) (一般)
研究期間：2014～2016
課題番号：26420390
研究課題名(和文)鏡面特性を持つプラスチック成型品の外観検査

研究課題名(英文)Visual inspection of glossy plastic parts

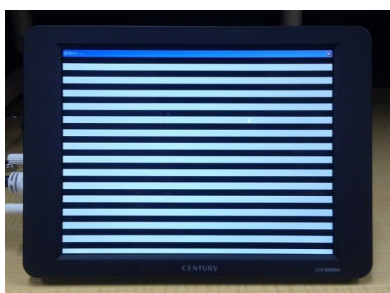
(a) 液晶ディスプレイ

図5に実験装置を示す。照明は細長い蛍光灯管を並べてもよいが、図5(a)に示す液晶ディスプレイ上に縞模様を表示してそのパターンをワーク面に映した。この縞模様は幅や位置、方向をプログラムで変更できるようにしている。図5(b)に実験装置の全景を示す。カメラと照明の配置は実証試験より、最も欠陥が見えやすかった、ワーク面に対して約45度の角度で配置した。

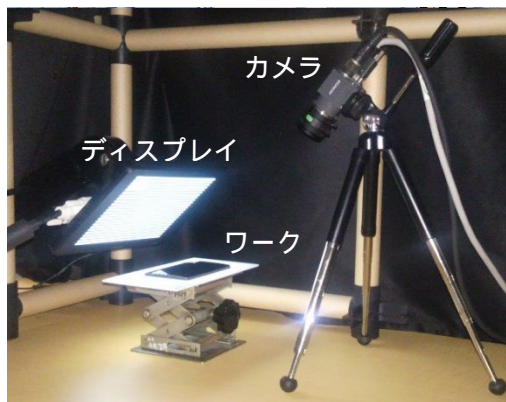
(b) 実験装置の構成
図5 実験装置

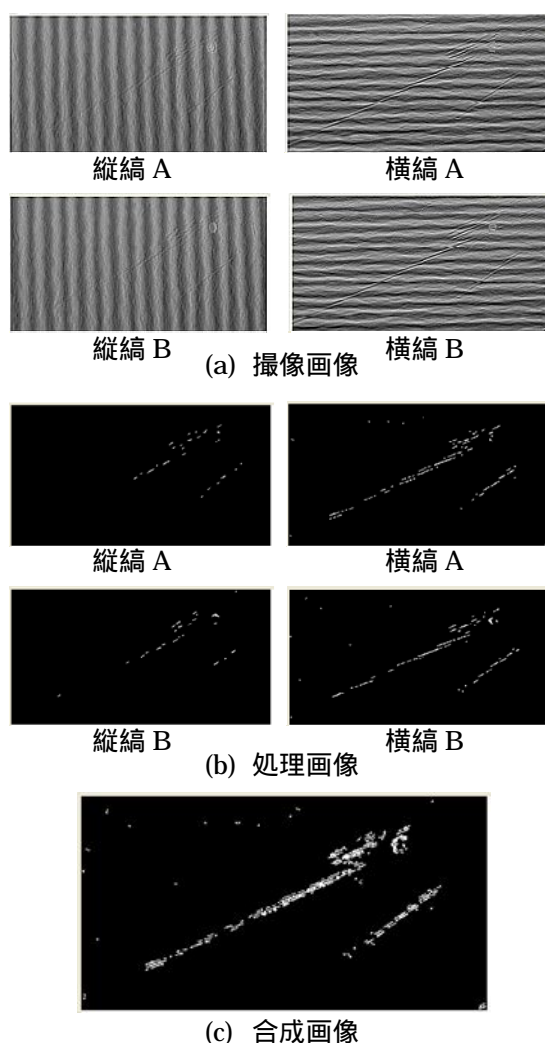
図8 処理の流れ

以上の考察より以下の手順で欠陥抽出を行った。図8に処理の流れを示す。図8(a)が撮像画像で4種類の縞模様の画像である。縦縞と横縞でそれぞれが反転画像である。例えば縦縞Aと縦縞Bは黒と白が逆転している。これらの4つの画像にそれぞれ縞模様と同じ方向の微分処理を施したのが図8(b)である。縞模様が消えて欠陥部のみが白点で表示されている。これらの4つの画像を足し合わせたのが図8(c)の合成画像であり欠陥部の白点がよく分かる。欠陥の有無の判定はこの白点の数をあらかじめ設定した閾値と比較することで判定する。
