科学研究費助成事業 研究成果報告書

研究課題名(和文) RC構造物の長寿命化に資するUAVを用いた簡易診断法の構築

研究課題名(英文) Development of simple diagnosis method for contribute to longer life of RC structures by using unmanned aerial vehicle

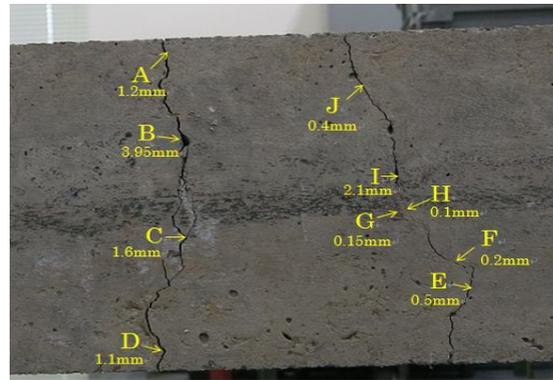
図 1 RC 梁の曲げき裂と測定点 (撮影距離: 0.5m の場合)

メラは Canon 社製 PowerShot S110 であり、これは本研究で UAV に搭載して使用する機種 (画素数: 1200 万画素 (4000 x 3000 画素)) である。撮影した画像の一例とクラックスケールによるき裂幅の測定結果を図 1 に示す。また、撮影距離と画素数の関係を図 2 に示す。G, H 点では距離が 1m のあたりから徐々に画素数が 1 を下回っていき、距離 2m では F 点も含めて、画素数が 0 となった。この予備実験の結果、0.1mm のき裂を画像から確認するためには、撮影距離は 1m 以下にする必要があることが判った。

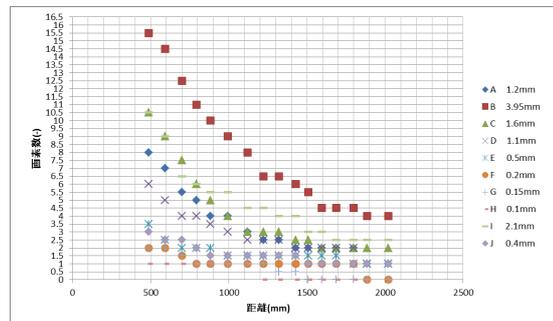
図 2 撮影距離とき裂幅の画素数との関係

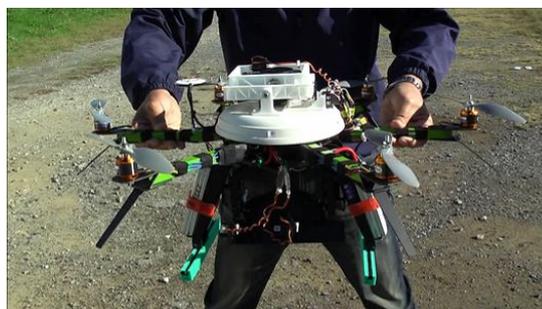
図 3 本研究で使用した UAV の外観 (上向き撮影用カメラジンバルの装着)

では床版や桁の撮影を実施するために、図 3 に示すような上向き撮影用のカメラジンバルを準備した。また、UAV の性能や気象条件、操縦者の熟練度等を踏まえて可能な限り UAV を橋梁に接近させて撮影を行うこととした。なお、橋梁の下面や側面からの撮影の様子を図 4 及び図 5 に示す。

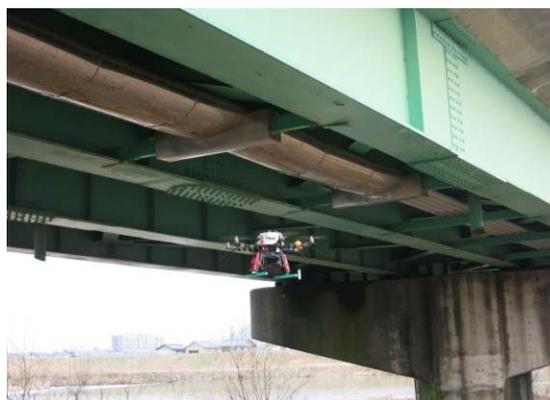
図 4 橋梁下面(桁や床版)の撮影の様子

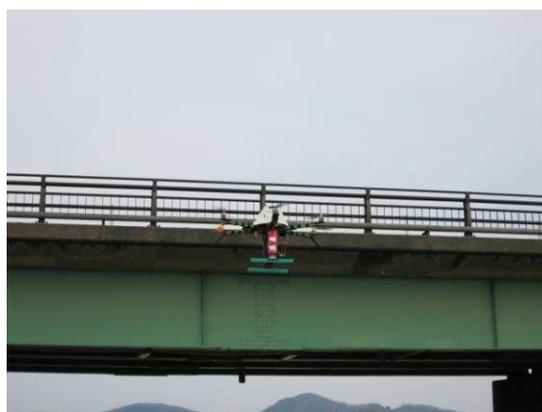
図 5 地覆や鋼桁の撮影の様子

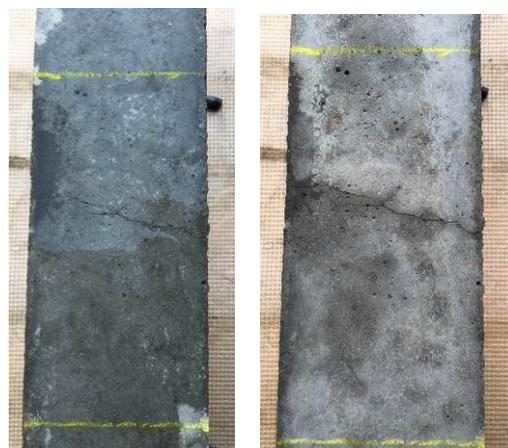
図 6 実験開始時(左)と終了時(右)の供試体

コンクリート表面にあるき裂幅により、き裂深さを推定する実験(供試体を水に浸し、その乾燥速度を求める実験)を行った。実験開始時と終了時の供試体の比較の一例を図 6 に示す。RC 供試体は、鉄筋位置(かぶり)を変えた供試体のほかに水セメント比や細骨材率も水分の乾燥に影響すると考え、かぶりが一定で配合を変えた供試体も準備した。なお、かぶりを変える際に用いた配合は、水セメント比 50%、細骨材率 50%とした。き裂を発生させた各供試体を水に浸し、表面の様子を一定時間ごとにデジタルカメラで撮影した。水分がコンクリートに浸透しているため、静置した状態を実験開始とし、表面が乾いて白くなったと判断した時点を実験終了とした。撮影した画像からピクセル数をカウントすることでき裂幅の測定を行った。対象面の総ピクセル数と湿潤ピクセル数から対象面の湿潤割合を測定し、時間の経過に対する乾

乾燥度を調べた。その結果、一定時間が経過した後は、き裂深さと乾燥速度は傾きが負の線形近似で表現できることが判った。

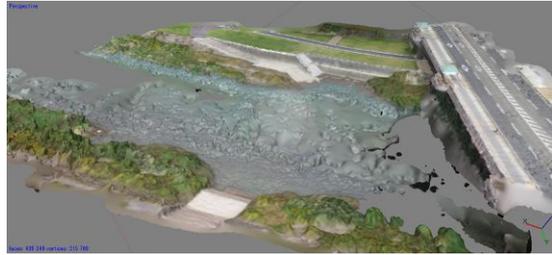
図 7 空撮画像から構築した 3D モデルの一例

空撮画像を Agisoft 社製 Photoscan にインポートして橋梁の 3D を構築した結果を図 7 に示す。空撮画像のステレオマッチング処理を行い、着目点の位置を求めてポイントクラウドを構築して 3D モデルを生成した。この結果を用いて地覆や橋長、幅員等を求め 3D CAD を用いてモデルを構築した。

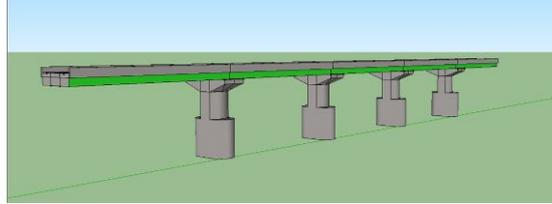
図 7 橋梁の 3D モデルの一例

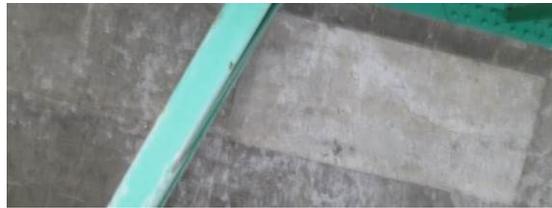
図-8A UAV による床版の撮影結果

撮影した画像(図 8-A)を用いてエッジ抽出により床版のき裂を抽出した結果を図 8-B に示す。横桁や主桁、コンクリートの打設の継ぎ目なども抽出されているが、床版に生じているき裂を抽出できていることが判る。このような結果を 3D モデルのテクスチャとして用いることで、視覚的にも判り易いデータベースを構築できた。

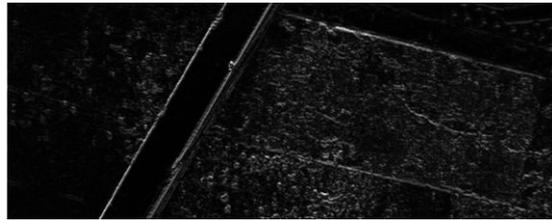
図 8-B 床版の撮影結果によるき裂の抽出
