**科学研究費助成事業 研究成果報告書**

研究課題名(和文)CFRPへの落雷時に発生する撃力計測および損傷評価

研究課題名(英文)Evaluation of damage and impact force on CFRP from lightning strike

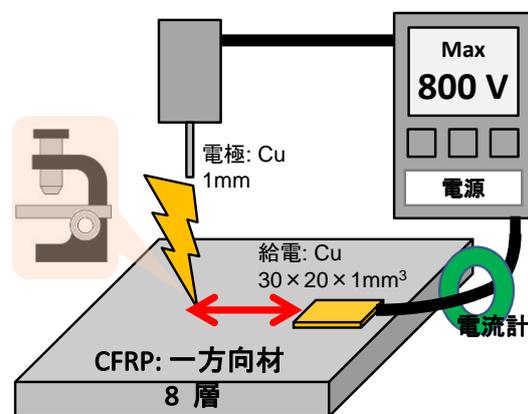
図1に実験装置概略を示す。電源には直流電源(菊水社製PWR800H)を用い、供給電圧を200Vから500Vの範囲で変化させた。

炭素繊維強化プラスチック(CFRP)の雷損傷におよぼす落雷条件の影響を調査するために雷電圧、電流、持続時間、雰囲気等を制御できるコンデンサ放電回路を適用した。陽極は銅板(30×20×1)を用いCFRP試験片に貼り付けた。陰極は銅棒(直径1mm)を用い、CFRP試験片に近づけることで落雷を発生させた。銅棒から銅板までの最短距離を10mmから50mmまで変化させた。落雷時に発生する銅棒と銅板間の電圧および電流は電圧プローブ(TEXAS社製)およびカレントトランス(ピアソン社製Model-110)を用いそれぞれ計測した。計測された信号はA/D変換(サンプリングレート10M、分解能12bit)しPCに取り込み解析した。試験片には一方向CFRP(100×100×1.4)を用いた。落雷損傷の観察はデジタルマイクロスコープ(KEYENCE CO. Ltd、VHX-1000)で行った。

図1 実験装置概略

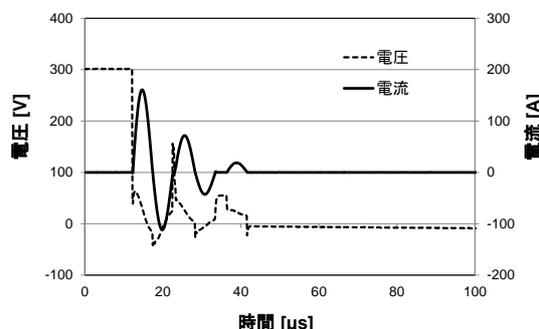
作製したコンデンサ回路の特性を評価するために、コンデンサ容量1 $\mu$ F、試験片が亜鉛板(200×200×1)、印加電圧300Vの条件で落雷実験を行った。落雷点から給電点までの距離が10mmの場合に計測された落雷電流および電圧挙動を示す(図2)。

図2 落雷電流および電圧挙動 (落雷点から給電点までの距離が10mm)

図2より12 $\mu$ s付近で電圧は300Vから100V付近まで急激に減少している。一方、電流は約2 $\mu$ sの間に150A付近まで増加したあと、減衰振動し0に収束した。電流値が最

大を迎え 0 になる第一半波（持続時間）は約  $3\mu\text{s}$  であった。コンデンサ放電の電流は絶縁回復がおこると数回の振動で減衰振動が収まることから報告されており、計測された電圧および電流挙動は報告とよく一致している。また電流の第一半波の間で実際の落雷損傷がおこり、その際の電圧値は数 10V 程度を示すことが多いとの報告ともよく一致している。持続時間におよぼす給電点から落雷点までの距離の影響を調査するために落雷点から給電点までの距離が 50mm の場合に計測された落雷電流および電圧挙動を示す（図 3）。図 3 より  $12\mu\text{s}$  付近で電圧は 300V から 100V 付近まで急激に減少している。電流は約  $2\mu\text{s}$  の間に 150A 付近まで増加したあと、減衰振動し 0 に収束した。電流値が最大を迎え 0 になる第一半波（持続時間）は約  $3\mu\text{s}$  であり、亜鉛板への落雷の場合には、落雷点から給電点までの距離が 10mm から 50mm に増加した際、落雷電圧および電流挙動に変化はほとんど観察されなかった。

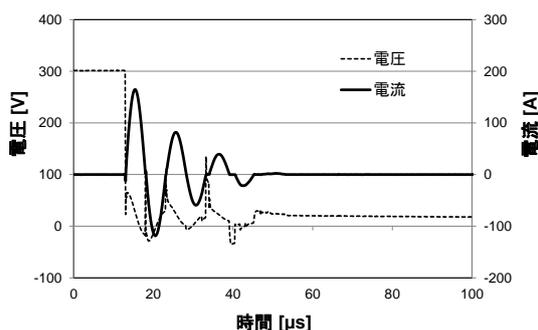
一般にコンデンサ放電の持続時間はインダクタンスとコンデンサ容量の積に比例することがわかっており、亜鉛の場合、持続時間は給電点から落雷点までの距離の影響がなく、実験結果とよく一致している。

図 3 落雷電流および電圧挙動  
(落雷点から給電点までの距離が 50mm)

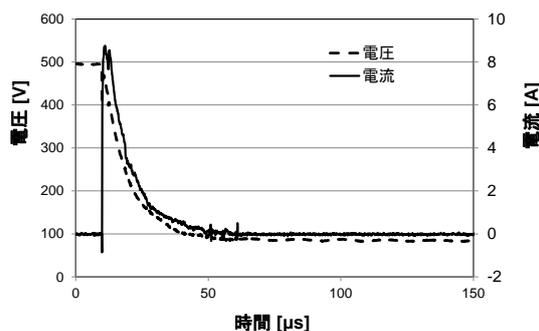
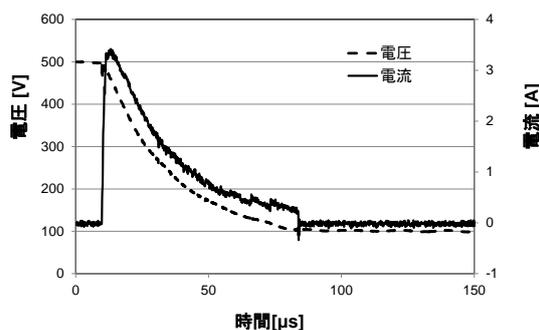
作製したコンデンサ回路を用い CFRP へ落雷実験を行った。落雷点から給電点までの距離が 10mm および 50mm の場合に計測された落雷電流を示す（図 4）。図 4 より落雷点から給電点までの距離が 10mm の場合には、 $10\mu\text{s}$  付近で電圧は 500V から減少し始め、 $40\mu\text{s}$  付近で約 100V に収束している。電流は約  $2\mu\text{s}$  の間に 8A 付近まで増加したあと、 $40\mu\text{s}$  付近で 0 に収束している。コンデンサ放電回路特有の減衰振動は観察されなかった。落雷点から給電点までの距離が 50mm の場合には、 $10\mu\text{s}$  付近で電圧は 500V から減少し始め、 $80\mu\text{s}$  付近で約 100V に収束している。電流は約  $2\mu\text{s}$  の間に 3A 付近まで増加したあと、 $80\mu\text{s}$  付近で 0 に収束している。落雷点から給電点までの距離が 10mm の場合と同様にコンデンサ放電回路特有の減衰振動は観察されなかった。落雷が発生し電流値が最大になるまでの時間は亜鉛の場合とほ

とんど変化しなかった。しかし落雷点から給電点までの距離の増加に伴い、0 に収束するまでの時間は増加した。持続時間が増加したのはインダクタンスもしくはコンデンサ容量が落雷中に変化したと考えられた。0 に収束する電流挙動が充放電回路で計測される電流挙動に近いこと、CFRP はコンデンサのような特性を持つことが推測された。また電圧が約 100V に収束したことおよび給電点までの距離の増加に伴い最大電流値が減少したことより、電極間の抵抗が亜鉛に比べて高いことが推測された。

(a) 落雷点から給電点までの距離 10mm

(b) 落雷点から給電点までの距離 50mm

図 4 落雷電流

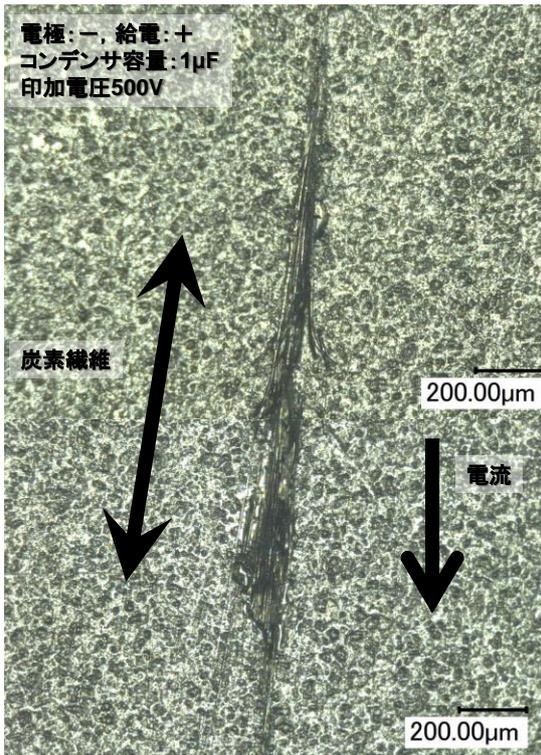
落雷点から給電点までの距離が 10mm、印加電圧 500V、繊維方向と平行に電流を流した時に観察される落雷痕を示す（図 5）。図 5 より電流が特定の領域の炭素繊維を流れ繊維方向に損傷が広がっていることがわかる。損傷部で樹脂が溶融し炭素繊維が試験片表面に現れている。落雷電流により熱損傷が生じたと考えられる。本実験では試験片裏面には落雷痕を観察できなかった。落雷のエネルギーは試験片表面付近で消費されていることがわかった。また落雷点と推測される中心付近では炭素繊維の束が破断し試験片表面に突出していることが観察された。落雷電流による熱だけではなく、衝撃力も同時に発生していることが推測された。落雷点から給電点までの距離が 10mm、印加電圧 500V、繊維方向と垂直に電流を流した時に計測された電流および電圧挙動を示す（図 6）。図 6 より  $10\mu\text{s}$  付近で電圧は 500V から減少し始め、 $140\mu\text{s}$  付近で約 100V に収束している。電流は約  $5\mu\text{s}$  の間に 12A 付近まで増加した

図5 落雷痕（炭素繊維と電流が垂直方向）

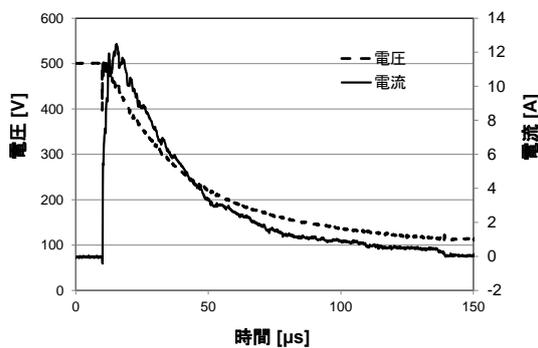
あと、140 $\mu$ s 付近で 0 に収束している。コンデンサ放電回路特有の減衰振動は繊維の配向に関係なく観察されなかった。

図6 落雷電流および電圧挙動  
（炭素繊維と電流が垂直方向）

電流が繊維の配向に対して平行な場合と比較して、電流の最大値に大きな差は計測されなかったが、立ち上がり時間が約2倍増加し、収束までの時間も増加した。これは繊維配向に対する電流の向きが垂直になることで、充放電回路としてコンデンサとしての特性が現れたためであると推測された。

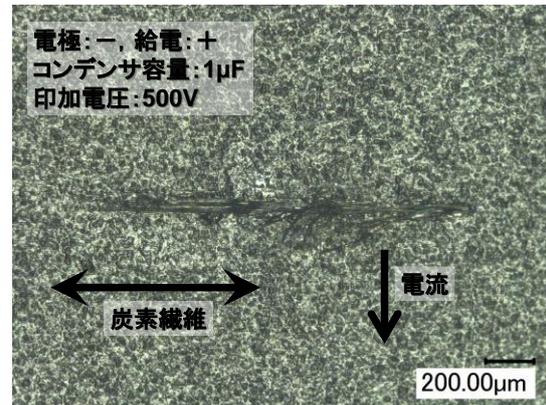
落雷点から給電点までの距離が 10mm、印加電圧 500V、繊維方向と垂直に電流を流した時に観察される落雷痕を示す（図7）。図7より電流の向きに関係なく、繊維方向に損傷が広がっていることがわかる。損傷部で樹脂が溶融し炭素繊維が試験片表面に現れている。これは落雷電流は落雷が発生する絶縁破壊時のみ落雷点および給電点間で通電し、その後は繊維の配向に関係なく電子が导体である炭素繊維を流れ発熱し樹脂を溶融除

去していくことが推測された。本実験では試験片裏面には落雷痕を観察できなかった。電極と給電点間で電流が流れることができる回路になった後、落雷のエネルギーは試験片表面付近で消費されていることがわかった。また落雷点と推測される中心付近では炭素繊維の束が破断し試験片表面に突出していることが観察された。電流の向きが繊維と平行な場合と同様に落雷電流による熱だけではなく、衝撃力も同時に発生していることが推測された。

図7 落雷痕（炭素繊維と電流が平行方向）

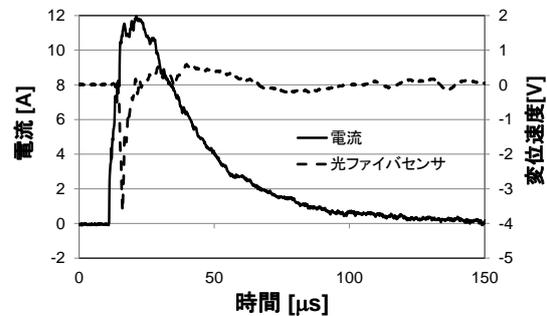
落雷により生じる撃力を計測するために光ファイバセンサを用いた AE 計測の可能性を調査した。発生する AE 波を光ファイバセンサで計測し、電流波形と同時に示す（図8）。図8より電流は約 5 $\mu$ s の間に 12A 付近まで増加したあと、100 $\mu$ s 付近で 0 に収束した。

図8 落雷電流および AE 波形

最大 12A 付近の電流が 80 $\mu$ s 程度流れていることがわかる。落雷点から給電点までの距離が約 2mm であるにも関わらず電流の立ち上がり時間は、繊維方向と平行に電流を流した時に計測される電流挙動と比較すると約2倍増加し、収束までの時間も増加した。これは繊維方向と垂直に電流を流した場合と同様に、繊維配向に対する電流の向きが垂直になることで、充放電回路としてコンデンサとしての特性が現れたためであると推測された。光ファイバセンサ信号は落雷から約 5 $\mu$ s 後、-40mm/s 程度の信号が計測された。材料を伝播する A0 モードの弾性波の速度は約 1000m/s となった。他の研究で報告されてい

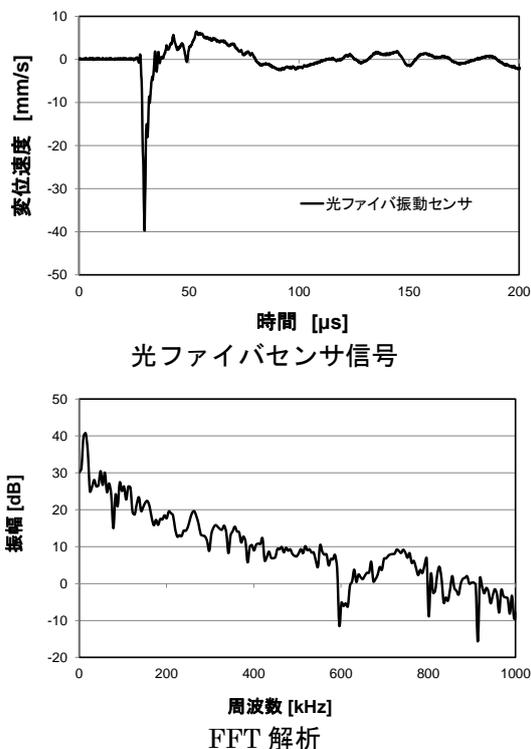
る速度と概ね一致していることより、光ファイバセンサにより落雷撃力計測の可能性が見いだせた。発生した撃力の周波数特性を調査するために光ファイバセンサ信号および光ファイバセンサ信号に FFT 解析した結果を図9に示す。FFT 解析結果より数 100kHz の広帯域の周波数成分が計測されることが分かった。

図9 光ファイバセンサ信号および FFT 解析結果

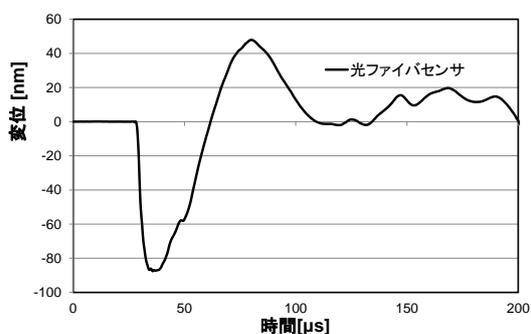
図10 変位信号

光ファイバセンサ出力は変位速度であるので積分することで変位信号に変換した結果を図10に示す。図10より変位信号は落雷直後に $-90\text{nm}$ 程度の変位が計測されている。落雷後、 $50\mu\text{s}$ 付近で $50\text{nm}$ 程度の変位が計測され、その後、0に収束していることがわかる。つまり落雷後、光ファイバセンサは $100\mu\text{s}$ 程度で圧縮・伸張していることがわかった。0Vに収束していることより光ファイバセンサは元の位置に戻っていることが推測された。よって、光ファイバセンサを用いれば数100V規模の落雷を落雷点近傍で計
