科学研究費助成事業 研究成果報告書

研究課題名(和文)音響及び光学画像を用いた港湾係留施設の劣化診断検査システムの開発

研究課題名(英文)A part of developing the new inspection method of port facility that combines shape measurement by ultrasonic and optical images

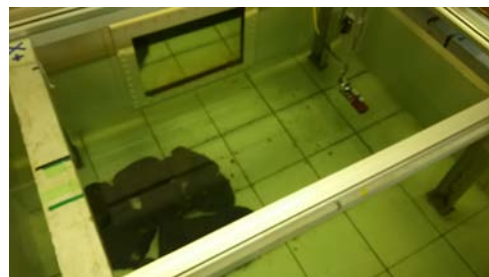
本試験には、当研究所が保有する水槽を用いた。音響計測には、周囲監視用のソナーを使用した。これは、深度方向は数cmの誤差を保有している。ウェアラブルカメラには、GoPro-HER04を使用し、2K撮像を行なった。図3に実験時の様子を示す。

図3 水槽試験の様子

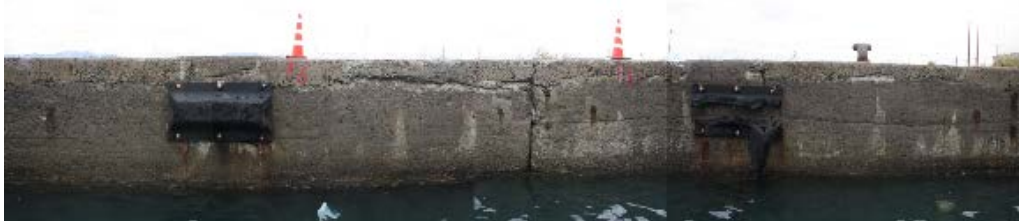
作成した岸壁エプロン部分の画像モザイクと基にした画像を図-4に示す。岸壁エプロン部の画像は、岸壁法線方向に対して、連続撮影を行なったものを船速にあわせ、間引いたものである。画像の他に、カメラ近傍で同様や位置を記録した。画像モザイクは、位置情報を元に画像を配置し、同様情報によって補正した。また、隣り合う画像毎に特徴点を検出しマッチングさせ、画像モザイクの修正を行なった。

図-4 モザイク画像(一部)

変状検出は、2値化後にラベリングを実施したが、ひび割れ等はある程度分類出来るが、汚れや付着物等も分類されてしまい自動判別は難しいことが判明した。今後は、ひび割れ等の損傷の判別と汚れ等の分類手法の検討が必要である。

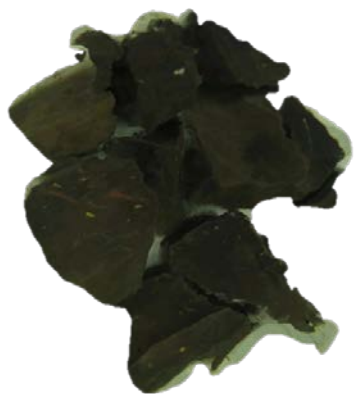
また、図-6にウェアラブルカメラ単眼で取得した画像から写真測量の要領で、3次元図を作成した。こちらは、画像のみを使用しており、位置及びカメラの姿勢情報を補正情報としている。今回作成した画像3次元図は、音響機器と画像を合わせた3次元図より細かく再現できている。また、今回使用したウェアラブルカメラでは、水中用の変換等を行わなかったが、大きな歪み無く3次元画像を作成出来た。こちらは、今回使用したカメラの影響であると考えられる。

図-6 水中画像から作成した3次元図
