研究課題名(和文) 打音検査技術向上のための打音レコーダの製作と欠陥情報データベースの構築

研究課題名(英文) Development of hammering sound recorder for improvement of impact acoustic testing technology and construction of a database of defect information

研究成果の概要(和文)：コンクリート構造物では主に目視と打音検査により点検されているが、欠陥の見落としが原因と思われる事故が多数発生している。現在の検査方法では、検査結果としては変状箇所のみ記載であるため、事故後に見落としがあったかどうかの確認ができない。本研究では打音検査の記録を効率的に収集することを目的とし検査記録装置を開発した。また、欠陥情報データベースとは、打音検査の検査記録と欠陥情報を関連付けたものであり、検査記録の閲覧機能のほか、打音レコーダによって記録された動画から打撃音を抽出し、周波数解析など実行するプログラムを開発した。

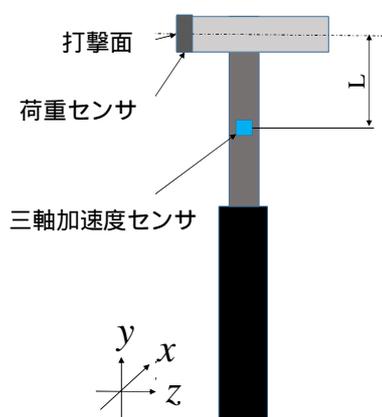
図1 インパルスハンマ

インパルスハンマに3軸加速度センサを取り付け、鉄板を打撃したときの荷重および加速度をPCに記録した。図1に、実験に用いたインパルスハンマを示す。インパルスハンマ(小野測器製 GK-3100)の先端には、荷重センサが内蔵されており、先端のチップの材質を変更することで加振時の周波数帯を変更することができる。実験ではハードチップ(～約3kHz)装着し、打撃力は打撃者の力の加減によって変化させた。3軸加速度センサ(PCB社製 356B21)は、ハンマのヘッド部中心よりLの距離に設置し、ワックスで固定した。なお、L=15mm, 50mm, 80mmとした。3軸加速度センサのxyz軸は、図1に示すように、ハンマの柄と垂直方向をx軸、ハンマの柄と平行な方向をy軸、打撃面に対して垂直方向をz軸とした。サンプリング周波数は50kHzとした。

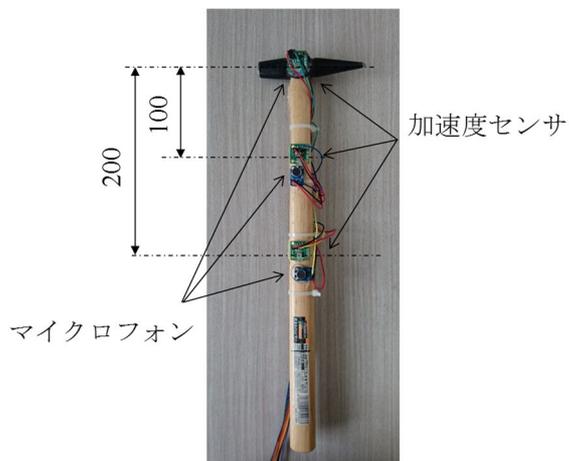
図2 加速度センサおよびマイクロフォンを取り付けた打検ハンマ

打撃音を集音するためのマイクロフォンの取り付け位置について検討するために、打検ハンマにマイクロフォン(Adafruit社製 MAX4466)を取り付け、コンクリート試験片を打撃し、打撃音を比較した。マイクロフォンの取り付け位置は、ハンマのヘッド部およびヘッド部から100mm, 200mmだけ離れた位置とした。実験に用いた打検ハンマとコンクリート試験片を図2および図3に示す。比較のために、計測用マイクロフォン(PCB社製 378B02)での計測も同時に行った。

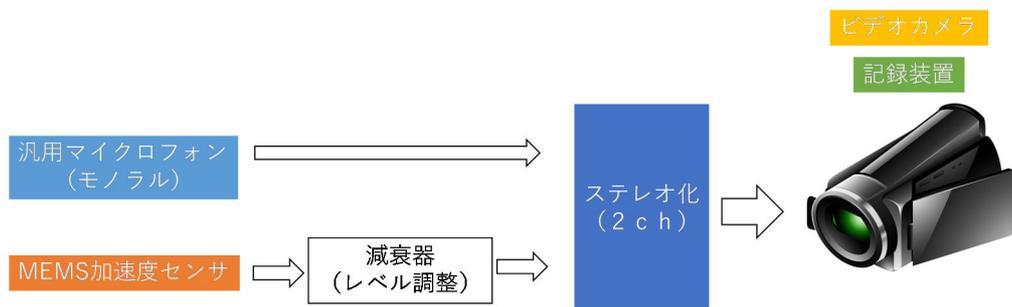
図4 打音レコーダの概要

打音レコーダは、普及を目的とするため、市販のビデオカメラをベースとして開発した。図4に打音レコーダが概要を示す。記録内容は、検査箇所映像、打撃音および打検ハンマの加速度である。検査箇所映像は、ヘルメットなどに取り付けられたビデオカメラにより録画される。打撃音はマイクロフォンより、加速度は打検ハンマに取り付けられた加速度センサにより計測され、ビデオカメラのマイク端子(ステレオ)に入力することで動画の音声データとして各チャンネルに保存される。この動画は一般的に利用されているファイル形式なので、様々な機器で再生が可能である。

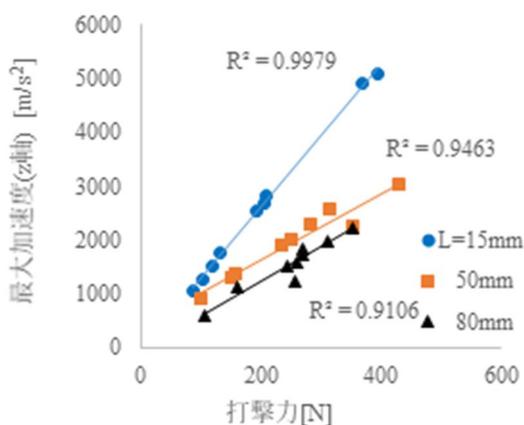
図 5 最大加速度と打撃力の関係

インパルスハンマの打撃力と加速度センサの z 方向最大加速度の関係を示す。図 5 より、どの距離 L においても、打撃力と最大加速度の関係には直線性が確認できる。各距離における相関係数を比較すると、L=15mm のとき 0.9979、L=50mm のとき 0.9463、L=80mm のとき 0.9106 となり、L=15mm のときに最も強い相関が認められた。また、距離 L が大きくなるほど、加速度は小さくなる傾向があった。

以上より、加速度センサの取り付け位置は、ハンマのヘッド部に近いほうが打撃力および接触時間の推定には適していることが分かった。

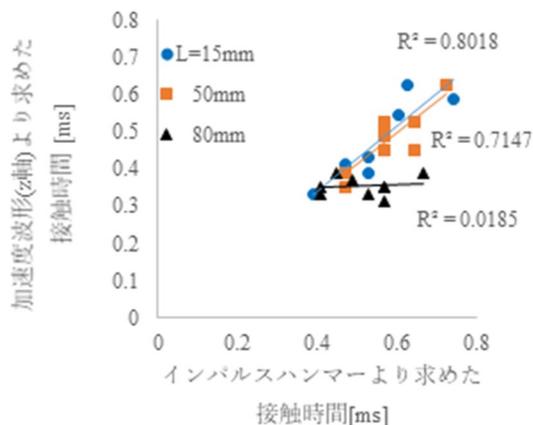
図 6 接触時間の比較

図 6 に、荷重センサおよび加速度センサの出力波形から推定された接触時間を示す。図中の横軸がインパルスハンマ内臓荷重センサによる接触時間であり、縦軸が加速度センサより推定された接触時間である。図 6 より、L=15mm および 50mm において、強い相関が認められる。一方、L=80mm ではほとんど相関が見られなかった。

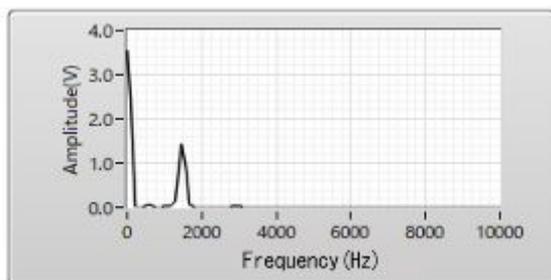
図 7 打撃音の周波数分布  
(打検ハンマ搭載マイクロフォン)

打検ハンマ搭載マイクロフォンと計測用マイクロフォンによる打撃音の周波数分布を示す。打撃位置は、直径 215mm の空洞の中央である。また、打検ハンマのマイクロフォンの位置はヘッド部より 200mm とした。予備実験として、加速度センサを用いて欠陥部の固有振動数を計測した結果、約 1800Hz であった。図 7 と図 8 を比較すると、計測用マイクロフォンでは欠陥部の固有振動数付近にピークが確認できたが、打検ハンマ搭載マイクロフォンでは確認できない。他の位置のマイクロフォンでも同様の比較を行なったが、計測用マイクロフォンの周波数分布と一致しなかった。そこで、打検ハンマから離して、同じマイクロフォンで計測した結果、計測用マイクロフォンの周波数分布と一致したため、マイクロフォンは打検ハンマから離して設置することとした。

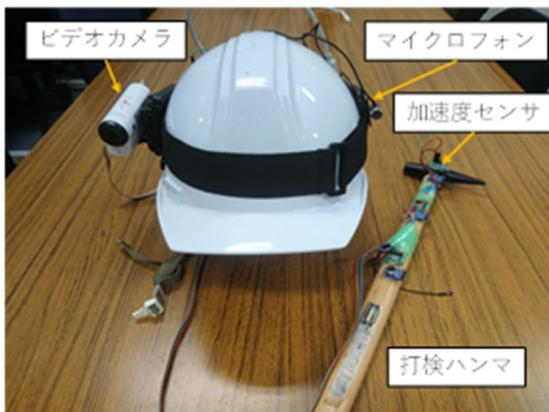
図9 製作した打音レコーダ

市販のビデオカメラをベースにして、打音レコーダを製作した。図9に製作した打音レコーダを示す。ビデオカメラ(SONY HDR-AS300)およびマイクロフォンはヘルメットに設置した。加速度センサ(ANALOG DEVICES 社製 ADXL001-500)は打検ハンマのヘッド部に取り付けられ、打撃方向の加速度を計測する。加速度センサの電源はヘルメットに設置したバッテリーより供給した。加速度センサの出力およびマイクロフォンの出力は、ステレオ入力としてまとめられ、ビデオカメラのマイク端子より入力され、動画の音声データとして記録される。

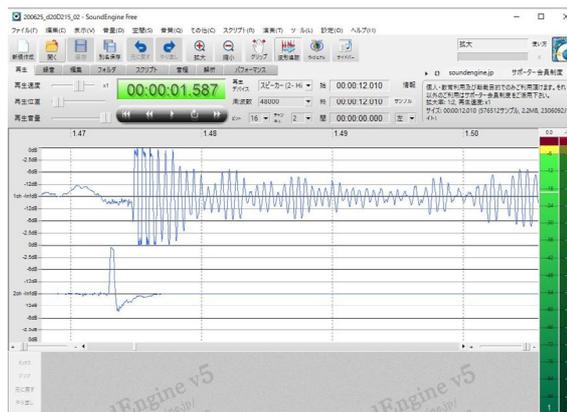
図10 記録された音声データ  
(SoundEngine Freeの画面)

図10に、音声データの一例を示す。記録されて動画から抽出した音声データの1ch(上側)に打撃音、2ch(下側)に加速度センサのデータが記録されていることが確認できる。動画ファイルはmp4などの一般的な形式であるため、再生するための特別なプログラムは不要である。

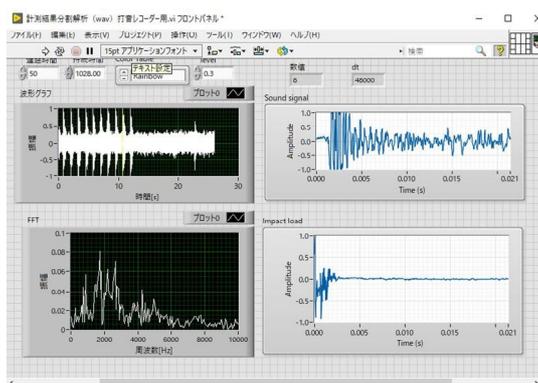
図12 音声データ処理プログラム

欠陥情報データベースの運用システムを試作した。運用システムは、打音レコーダで記録された動画をアップロードするwebフォーム、動画の処理プログラムおよび、検査記録を検索・閲覧するwebページ、検査記録を保存するストレージで構成される。図11に試作した検索ページを示す。また、図12に音声データ処理プログラムを示す。動作確認においては、学内のネットワークを用いて、動画をアップロードし、動画の処理および検査結果の保存を確認した。

データベースの運用システムの試作を行った。運用システムは、打音レコーダによって記録された動画（検査個所の映像と打撃音とハンマの加速度を記録）をアップロードしたり、検査記録を閲覧したりする web サービスと、アップロードされた動画から打撃時の画像と打撃音および加速度の時系列データを抽出したり、打撃音の周波数解析や打撃力を推定したりする処理プログラムと、検査記録を保存するストレージで構成される。
