科学研究費助成事業 研究成果報告書

研究課題名(和文) コンクリート用有機系表面被覆材の劣化指標の提案

研究課題名(英文) Deterioration Index of Organic Surface Coating Materials for Concrete Structure

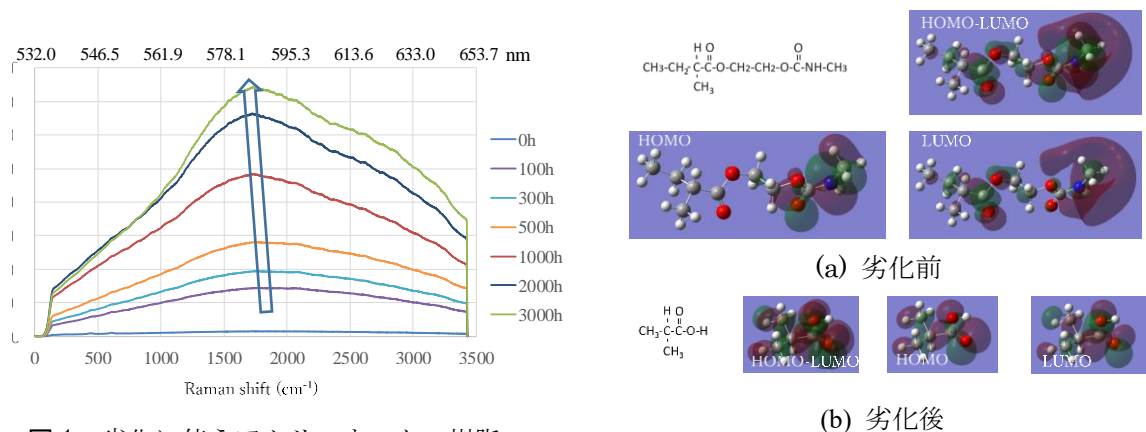
アクリルウレタン樹脂を施工した試験体にキセノンランプを照射 (120 分間の照射ごとに 18 分間水を噴霧) して劣化させ、ラマン分光分析により分析した結果を図 1 に示す。試験要因は照射時間とし、0h~3000h までの 7 水準とした。図を見ると、いずれのケースも明確なピークは確認できず、劣化に伴い 1750cm^{-1} 付近を中心とする山状のピークが大きくなっていることが分かる。この山状のピークは蛍光であることが分かっており、劣化に伴いピークの中心が若干左に移

図 1 劣化に伴うアクリルウレタン樹脂のラマンスペクトルの変化

動していることから、劣化することにより蛍光の原因物質が変化していると考えられる。赤外分光分析により化学構造の変化を確認したところ、エステル結合が切れて-COOHが増加していることが確認された。蛍光の強度は、電子遷移のしやすさ(HOMO-LUMOギャップ)に大きく影響されることが知られているため、蛍光が大きくなったことが劣化に伴う構造の変化によるものかどうかを確認するために、DFT計算(分子軌道法)を行い、電子軌道の変化について検討を行った。その結果を図2に示す。図中の赤色の電子軌道が+極性、緑色の電子軌道が-の極性となっている。図を見ると、劣化前に比べて劣化後の方がHOMO-LUMOの軌道の重なりが大きくなっており、劣化後の方が電子遷移する確率が高いことが分かる。蛍光強度が大きくなる原因が、劣化に伴う構造の変化であることが明らかになったため、蛍光を用いて劣化度を評価することができると考えられる。

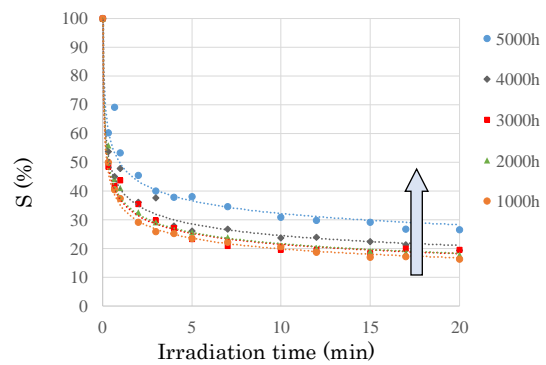
アクリルウレタン樹脂の場合と同様に、光退色曲線により無次元化した結果を図7に示す。図を見ると、アクリル鎖の蛍光が減少する0~1000h、-COOHが増加することにより蛍光が増加する1000~5000hともに劣化の進行に伴い、光退色しにくくなっていることが分かる。これは、アクリルウレタンと同様の傾向であるが、一般的に蛍光濃度が高いほど光退色は遅くなると考えられており、0~1000hにかけて蛍光が減少したにも関わらず光退色が遅くなった原因については今後さらに検討が必要であると考えられる。

(a) 0~1000h

(b) 1000~5000h

図7 アクリルシリコン樹脂の劣化に伴う光退色曲線の変化
