研究種目：基盤研究(C)一般
研究期間：2007～2009
課題番号：19560558
研究課題名（和文）種々の木造軸組における大変形構造性能の解明とその災害対策への応用
研究課題名（英文）Study on behavior of wooden frames in large deformation range and its application to disaster control
研究代表者
津村 浩三 (TSUMURA KOZO)
弘前大学・大学院理工学研究科・准教授
研究者番号：30145669

研究成果の概要（和文）：地震により被災した木造住宅を想定して木造軸組の大変形加力実験を行った。実験では、初めて被災した時の構造性能と、被災後補修または補強を施した後の構造性能を調べ、両者を比較した。得られた特性値を利用して、木造住宅の地震時挙動シミュレーションを行った。その結果、地震により大きな変形を受けても、地震後、補修または補強を行うことにより、住宅を再使用できる可能性のあることが判った。

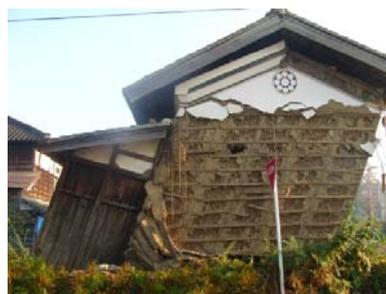
写真1 地震により傾いた木造建物

地震の被災地では、地震後数度から数十度傾いたまま、立っている木造建物がしばしば見受けられる（写真1）。こうした建物は、解体されることがほとんどのようであるが、傾きをもどして使用することが可能な場合があると思われる。

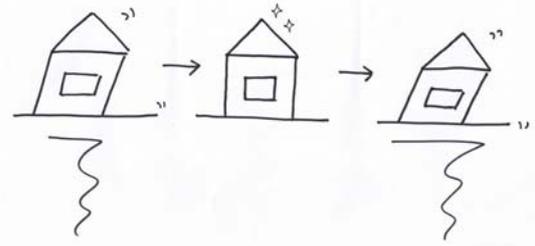
図1 研究方法の概要

本研究方法の概要を図1に示す。同図に示すように実験では、木造軸組試験体に対し地震による初めての被災(同図a)初被災)を想定した大変形加力実験を行い、その後補修または補強(同図b)を行って、再度加力(同図c)し、前後の性能を比較した。この実験はパラメータを変えて3シリーズ行った。その後、実験から得られた木造軸組の力学特性にもとづいて木造住宅の地震時挙動をコンピュータにより予想するシミュレーションを行った。3シリーズの実験の内訳は、柱と梁の接合部にV字形の(山形VP)金物を用いて、初被災時の最大層間変形角 10° を想定した「 10° VPシリーズ」、 5° を想定した「 5° VPシリーズ」、接合部にかすがいを使用した「 5° かすがいシリーズ」である。まず、最初の実験シリーズについて述べる。

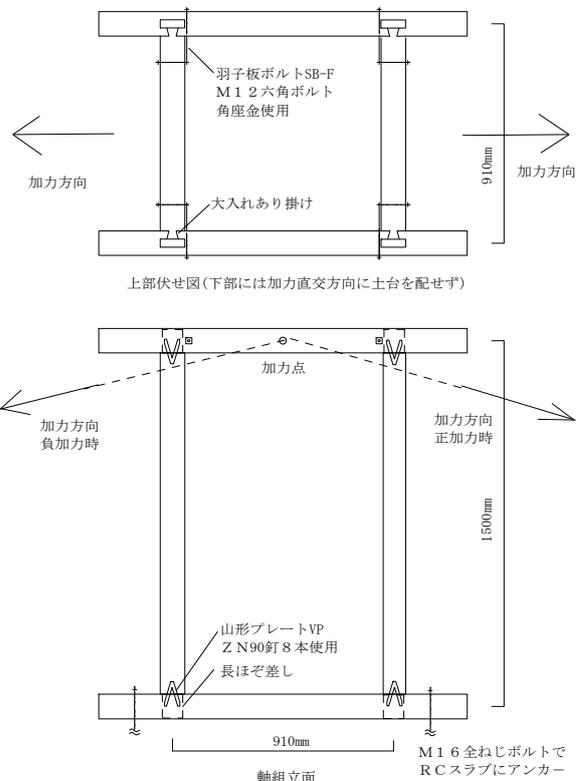
図2 10° VPシリーズNo.2前半試験体

試験体は図2に例を示すような4本の柱を使用したもので、2列に並んだ門型軸組を土台と梁でつないだ構造で、この試験体上部をチェーンブロックで引っ張り、倒壊させて実験を行った。

加力点と(図2に向かって)左右支点間の水平距離は3500mmである。使用する支点を正加力時負加力時で左右入れ替えることにより繰り返し加力を加えた。加力計画は初被災を想定した前半と、被災後の再度被災を想定した後半に分けた。前半では、層間変形角がそれぞれ 0.4° ($1/120$ rad)、 1.4° ($1/40$ rad)、 10° レベル、で2回づつ正負加力を行うという計画とした。その後、残留変形がほぼゼロになるように変形をチェーンブロックにより戻した後、後述する補修等を行った。その後、後半は前半の履歴に加え、 20° レベルの加力を2回繰り返した後、倒壊するまで加力することとした。

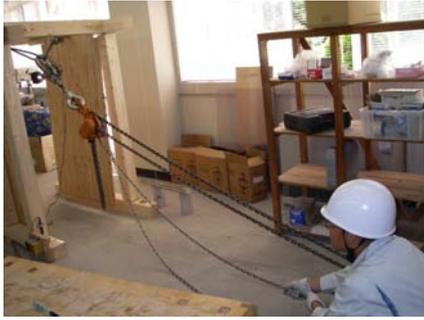
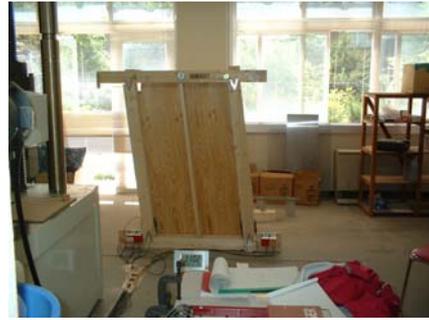
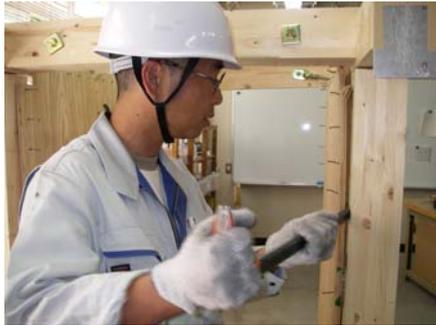
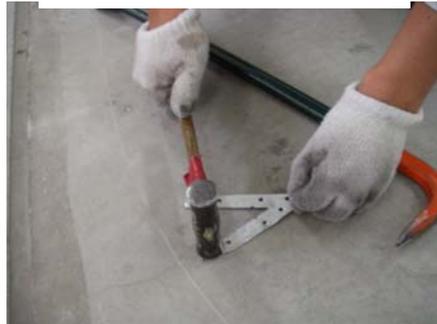
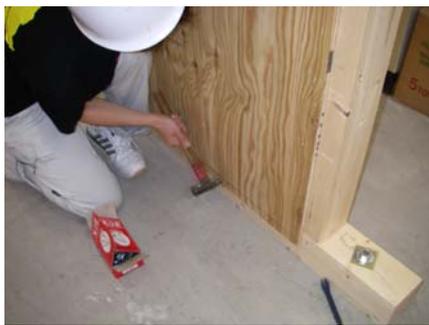
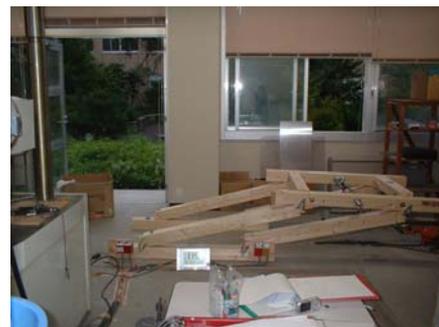
写真2 実験(補修の場合)の流れ

a) 前半加力(初被災)

b) 前半(初被災)終了後傾いたまま立っている状態

c) 剥がれかかった構造用合板を取り去る

d) VP金物をたたいてのばす

e) 構造用合板の貼り直し

f) 後半完全に倒壊するまで加力(補修後再度被災)

写真2に実験の流れを示す。前半と後半の間に行った作業は、次の通りである。残留変位をほぼゼロに戻した後、金物等を取り外し、梁をたたいてほぞを入れ直し、羽子板ボルトを締め直した。はずしたV字形の金物は、曲がったところをたたいて平らにし、当初の釘穴を避けるため、当初の取り付け状態と上下を変えて、新しい釘を使って柱、梁に取り付けた(写真3)。No.1で使用した構造用合板は、前半加力中に一部を残して剥離した状態になったため剥がしておいたものを再度貼り付けた。釘は新しいものを使い、当初の釘位置とずらして打ち付けた。No.2も同様の作業を行ったが、補強を意識して、新品の構造用合板を貼り付けた。

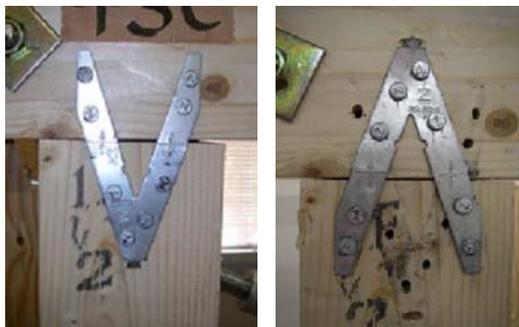
写真3 補修用試験体における実験前半(左)と実験後半(右)における接合部の状況、前半と後半で金物の向きを変えている

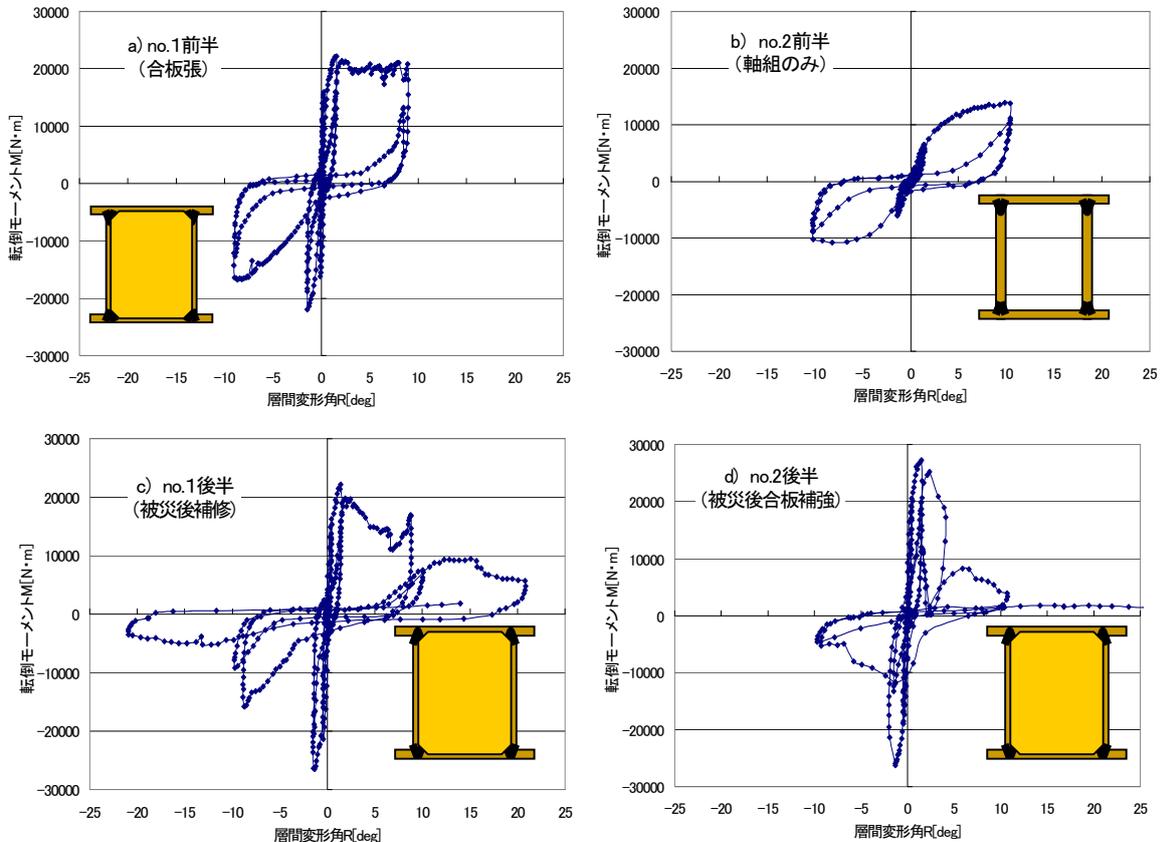
図3 10° VP シリーズ性能グラフ

図3に実験から得られた層間変形角(建物の傾きに相当)と転倒モーメント(高いほど耐力が高い)の関係を示す。図の左段がNo.1、右段がNo.2の結果で、上段が前半(初被災を想定)、下段が後半(被災後補修または補強後再度被災を想定)である。なお、No.1後半は変位計不具合から最終サイクル時の表示を途中までで省略している。

No.1は前半後半とも合板が剥離するとともに徐々に耐力(転倒モーメント)が低下し、軸組部は平行四辺形状に変形した。最大転倒モーメントは正側で見ると、補修前後で変わらず22.2kNmであった(1/40rad初回サイクルピーク時)。しかし、全く同じ性能とは行かず、10°レベル繰り返し時に前半ではほとんど耐力低下しなかったものが、後半ではピーク値が24%低下した。

No.2後半は構造用合板で補強しているので当然の事ながら、前半に比べて耐力は大幅に上昇し、最大転倒モーメントは27.3kNmと、前半の同じ変形レベルの1/40rad時の転倒モーメントと比較して4倍程度となった。しかし、粘りはなく、その後急激に耐力低下を起こした。図3の下段で左右のグラフと見比べてみても、補強をおこなった方が耐力低下が

著しいことがわかる。この違いについて検討するため、前半加力終了後、金物を除いたあとの柱土台接合部の写真を検討した。それによると、No.1の方は比較的傷みが少なく、土台の釘穴から釘の引き抜けに伴って1cmほどの長さの割れが残っていた。これに対しNo.2では割れが10cmから断続的に20cm程度までの長さとなった。No.2後半加力時には、この部分が割れて柱が引き抜け、軸組全体が剛体的な回転を起こし、これに伴って、急激な耐力低下を起こしたものである。したがって、この差は材料の不均質性によると思われる。

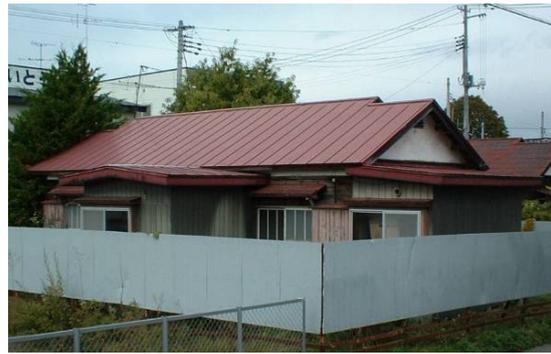
写真4 地震時シミュレーションにおいて参考とした木造平屋建て住宅

対象建物は弘前市内の存在した木造平屋建て住宅を参考にした(写真4)。質量はこの住宅の値をそのまま用いた。壁については、壁の水平断面長さ半間分を壁1枚と数えることにより、性質の異なる建物の耐震性能を概観できると考えた。柱の復元力についても実験結果にもとづいて、解析上考慮した。入力地震動は1995年兵庫県南部地震時に神戸海洋気象台で記録された加速度記録を用いた。

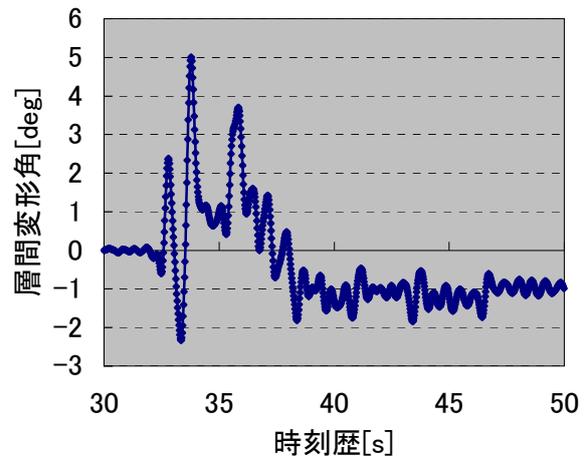
図4 地震時における建物の層間変形角時刻歴の例

シミュレーションの結果の例を図4に示す。初被災で 5° ほどの最大層間変形角(傾き)があったものについて補修を行ったものは、再被災時、最大層間変形角は約1割増大したものの、倒壊は免れた(図5)。なお、最大変形が 5° 以下のケースでは、残留変形(地震後の建物の傾き)が最大層間変形角に
