研究課題名（和文）3次元データを用いたインフラ構造物の革新的点検・診断システムの開発

研究課題名（英文）Development of innovative maintenance system of infrastructure using 3D technology

出水 享（Demizu, Akira）

長崎大学・工学研究科・技術職員

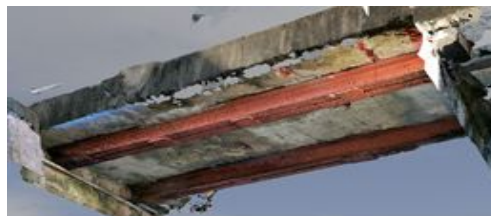
図3 鋼橋の3Dモデル

度は 20～30cm/sec、撮影距離は 50cm、照度は約 800lx とし、対象物と正対撮影を行った。撮影時間は約 5 分だった。撮影した動画からラップ率が約 60～70%になるように切り出した約 300 枚の画像から SfM で 3Dモデル(図3)を作成した。そして、3Dモデルと実測した寸法と近接目視点検の結果を比較した。点検結果は、変状の種類や位置を比較した。3Dモデルではコンクリート床版のひび割れ、剥離、鉄筋露出(図4)、主桁の腐食(図5)が確認できた。これらの変状は近接点検においても同様に確認することができた。しかし、近接点検で確認できた浮きに関しては3Dモデルで確認することができなかった。寸法精度の検討は主桁下フランジ厚(8.6mm)・長さ(134.8mm)、ウェブ長さ(78.8mm)で行った。結果として誤差は、主桁下フランジ厚 0.5mm・長さ 3.7mm、ウェブ長さ 4.3mm となった。以上から実橋において3Dモデルで変状の確認や寸法計測が可能なが確認できた。

実橋で使用した鋼橋は、1975 年に架設され、橋長 3.6m、幅員 1.7m である。今回は、コンクリート床版と鋼主桁に着目して 3D 計測を行った。橋梁が小規模であるため 1 台のデジタルカメラを用いて撮影を行った。撮影は動画で行った。撮影速

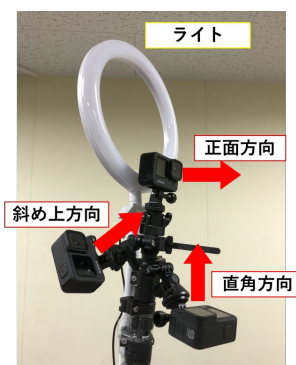
図6 撮影装置

開発した撮影装置を図6に示す。装置は3台の小型のデジタルカメラと伸縮ポール、LEDライトから構成されており、それぞれのカメラを正面方向0°、斜め方向45°、鉛直方向90°でポールの先端に取り付けた。なお、カメラ同士の画像のラップ率を約50%となるように配置している。伸縮ポールを用いることで構造物に近接・正対して撮影することができるので視認性が高くなる。なお、ポールは約1.6m～8mと長さを自由に調整可能である。つまり、桁下8mの橋梁までこの装置が適用となる。ポールの材質はカーボン素材を用いたため重さも約1kgと軽量で持ち運びが簡単である。桁下は照度が低いため、ライトを取り付けることで、明るく鮮明に撮影をすることができる。なお、用いたライトはLEDのリングライトであるため軽量で明るさにムラがない。開発装置はコ

ンクリート橋の主桁の側面から床版下面を一度に撮影することが可能である。またそれぞれのカメラのラップ率が一定なため高精度な3Dモデルが製作できる。
