研究課題名（和文）表面改質によるマグネシウム合金の耐腐食疲労性能向上に関する研究

研究課題名（英文）Study on improvement of corrosion fatigue strength of Mg alloy due to surface modification method

研究代表者 石原 外美（ISHIHARA SOTOMI）

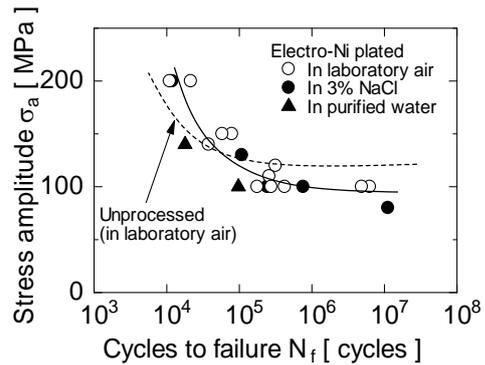
Fig. 1 Effect of corrosive environment on S-N curves in electro-Ni plated specimen.

(1)図 1 は電解 Ni メッキ処理材の大気中並びに腐食環境下の S-N 曲線を示したものである。図より電解 Ni メッキ処理材では, 大気中並びに腐食環境中における疲労寿命, 並びに疲労強度に大きな差異は認められない。従って, 電解 Ni メッキ処理による腐食疲労強度の改善が認められた。

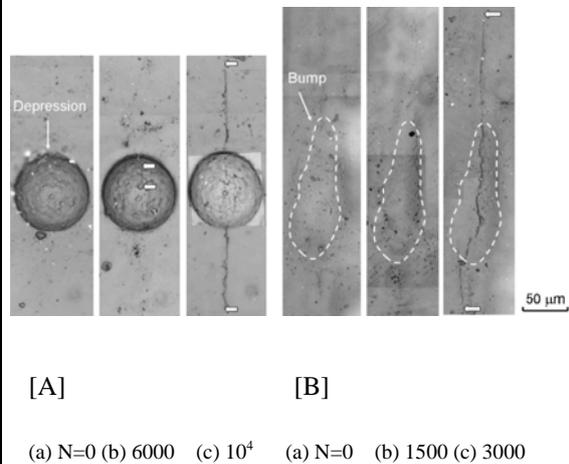
Fig. 2 Successive observations of the electro-Ni plated surface during the fatigue process in [A] laboratory air and [B] in purified water, at a stress amplitude of 140 MPa.

(2)図 2[A]は, 大気中の疲労過程におけるメッキ材表面の連続観察結果を示したものである。図 2[A]-(a)の疲労負荷前の $N=0$ では, メッキ処理によってできた半球状の窪み (Depression)が観察される。これらの窪みはメッキ表面に大小無数に存在している。図 2[A]-(b)の $N=6000$ cycles ($N/N_f = 15\%$)では, 矢印で示すように, 窪みの底よりき裂が発生している。

図 2[B]はメッキ材の腐食疲労過程の連続観察結果を示したものである。図 2[B]-(a), (b)及び(c)中の破線は, 試験片表面に存在する楕円状の瘤 (Bump)を示したものである。破面観察で明らかになったが, この瘤はメッキ膜と基材の界面に生成した不規則な形状を有する窪みに起因すると推察される。図 2[B]-(a), 並びに(b)では, 試験片表面から見る限り, 窪み部にはき裂が発生していない。しかし, 図 2[B]-(c)の $N=3000$ cycles では, 長さが $300\mu\text{m}$ 以上のき裂が突然発生, 進展している。このき裂は, 試験片表面からではなく, メッキ膜と基材の界面に存在する不規則形状の窪みから発生, 進展していた。以上すべての疲労試験結果から, メッキ材の大気中, 並びに腐食疲労過程では, 環境に関係なくメッキ膜表面に生成した半球状窪み, あるいはメッキ膜と基材の界面に生成した不規則な形状を有する窪み部からき裂が発生した。

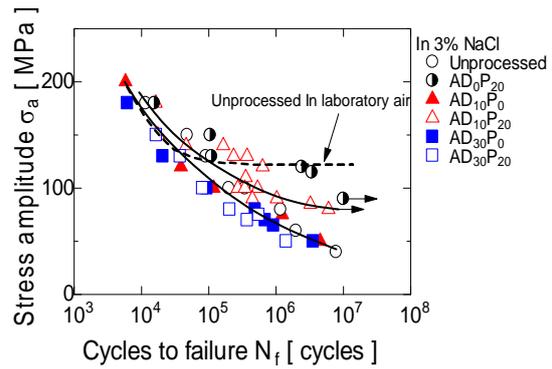
Fig. 3 S-N curves for the specimens tested in 3% NaCl solution.

(1)図 3 は腐食環境下における S-N 線図を示したものである。陽極酸化処理(AD)のみを施した $AD_{10}P_0$, $AD_{30}P_0$ 試験片の腐食疲労寿命は裸材(Unprocessed)と等しく, AD 膜による腐食疲労寿命の改善は認められない。一方, 塗装処理(P)のみを施した AD_0P_{20} 試験片の腐食疲労寿命は, 図中破線の大気中における裸材と同程度であり, P 膜(塗装処理)による腐食疲労寿命の大きな改善が確認できる。同様に $AD_{10}P_{20}$ 試験片においても, 裸材よりも腐食疲労寿命が長くなっていることから, 腐食疲

疲労寿命の改善が確認される。以上、陽極酸化処理(AD 膜)単独では腐食疲労寿命を改善できないが、AD 膜と P 膜(塗装処理)のハイブリッド処理材は、腐食疲労寿命を改善することができる。しかし、ハイブリッド処理材でも、AD 膜を厚くするに従って、耐腐食疲労性能の改善効果が減少する。AD 膜を 30 μm としたハイブリッド処理材の AD₃₀P₂₀ 試験片では、裸材と同程度の腐食疲労強度まで低減することから、塗装処理 (P 膜) による改善効果は消失した。

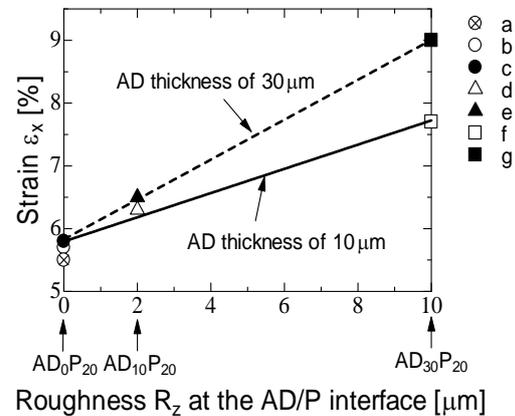
Fig. 4 Relationship between anodized roughness R_z and strain ϵ_x induced in the paint film.

(2)FEM 解析ソフト ANSYS を用いて、荷重を負荷した際に、AD 膜厚さならびにその粗さに起因して P 膜に発生する弾性ひずみを定量的に求めた。AD 膜、及び P 膜のヤング率は、それぞれ 70, 0.07GPa, ポアソン比 0.3 とし、100MPa の応力が作用しているとして解析を行った。ANSYS 解析結果より得られた粗さ R[μm]と、P 膜における弾性ひずみ ϵ_x [%]の関係を図 4 に示す。図より AD 膜の粗さが大きくなるに伴い、P 膜のひずみ値も増加することがわかる。

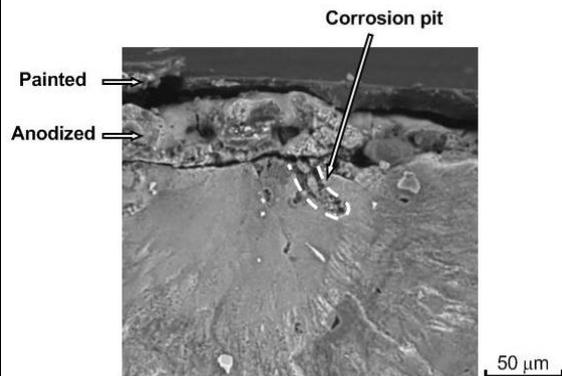
Fig. 5 Fracture surface of the AD₃₀P₂₀ specimen in 3% salt water. Stress amplitude = 50 MPa, $N_f = 1.4 \times 10^6 \text{cycles}$.
