研究課題名(和文)高力ボルト摩擦接合継手の腐食劣化機構の解明と残存耐力評価に関する研究

研究課題名(英文) Study on corrosion mechanism and residual strength of high strength bolted connection

橋本 国太郎 (HASHIMOTO KUNITARO)

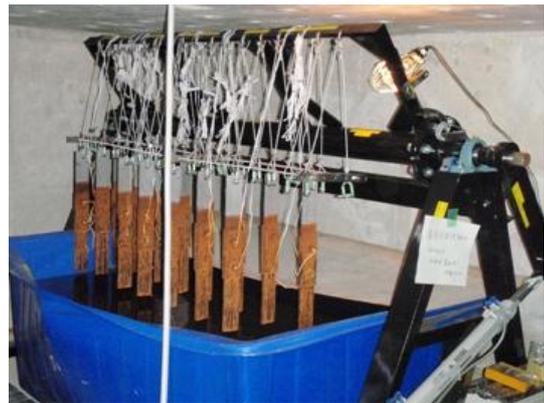
図-1 腐食促進試験状況

次に、腐食促進試験を開始し、一定期間ごとに腐食状況の観察、各種パラメータの計測および載荷実験を実施する。最終的には、すべり耐力が低下するまで、腐食促進試験を実施する予定である。腐食促進試験方法としては、より実際の環境にあわせるため、図-1に示すように、上下式乾湿法を採用した。ここでは、試験体を設置しているフレームを上下させることで、「5%濃度のNaCl溶液プール中(年間を通して一定温度)に1分間浸漬」

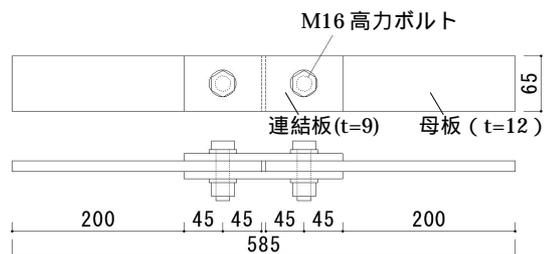
図-2 実験供試体(寸法単位:mm)

図-2に示すように、実験供試体はM16高力ボルトを用いた片側一行一列配置の最も単純な継手とし、無塗装の高力ボルト摩擦接合継手、外面のみ塗装仕様継手、接合面も塗装した継手の3種類を用意した。腐食促進の期間として、この継手は、80,280,760,2000サイクル行い、さらに数体継続して行っている。また、この継手では、1000,2000サイクル行い、さらに数体継続して、実験を行っている。また、継手の組立ての際にボルトには軸力を117kN(標準軸力)導入しているが、腐食促進させないケースと腐食促進させた継手において、このボルト軸力の経時変化も測定した。

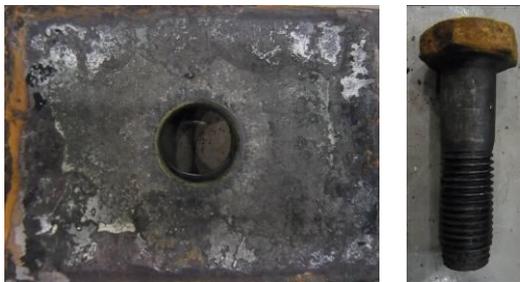
(a) 無塗装継手

図 3 腐食状態 (2000 サイクル終了後)

図-3に各継手の2000サイクル終了後の高力ボルト継手の外面、接合面内およびボルトの腐食状態を示している。図-3に示すように、無塗装の継手では、外面は赤錆が大部分を占め、腐食が進展しているにもかかわらず、接合面内は、黒錆が発生しており、外面ほどは腐食が進行していない。また、孔付近では

とんど腐食が進行していないことがわかる。さらに、ボルト軸部はほとんど腐食していないことがわかる。これは、ボルト軸力によって、孔付近は、密着状態となっており、水がほとんど浸透しなかったためと考えられる。次に、外面のみの塗装継手では、外面は塗装がはがれ腐食しているように見えるが、これは、内面のさびが流れ出たもので、外面の塗装はほとんど劣化していないことがわかった。さらに、内面の腐食状態は、無塗装の継手とほとんど同じであることがわかる。また、無塗装の継手と同様に、ボルト軸部および孔付近はほとんど腐食が進展していない。さらに、接合面内も塗装した継手に関しては、外面にさびが付着しており、これは座金やボルトの腐食でさびが流れたものが付着しただけで、外面塗装の劣化はほとんど見られなかった。しかし、接合面内では、端の部分で塗装の劣化が若干生じており、また、ペイント内の垂鉛成分のものとみられる白さびが発生しているものの、接合面内の孔付近はほとんど劣化は進行しておらず、また、ボルト軸部もさびていないことがわかる。

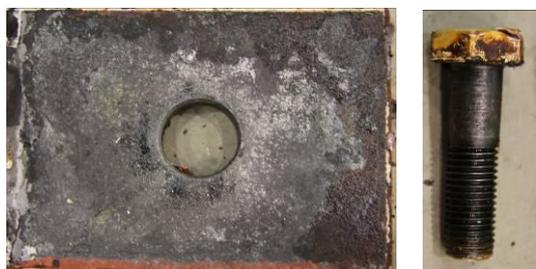
(b) 外面のみ塗装継手

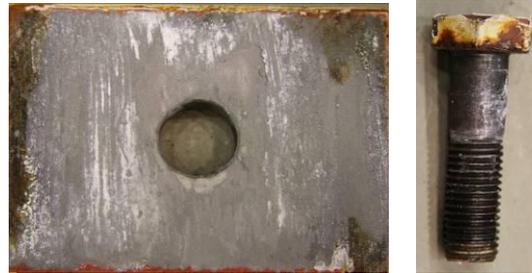
(c) 外面・接合面内塗装継手

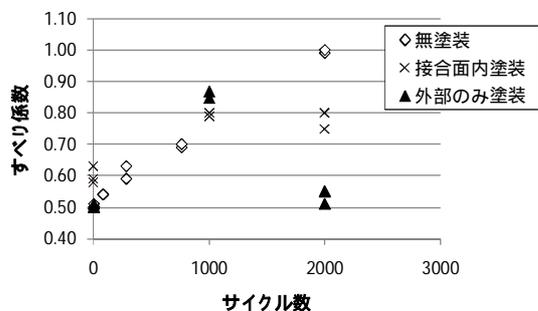
図 4 すべり係数の経時変化

図 4~8 に継手の引張試験によって得られた、すべり係数、ボルトの軸力残存率、すべり耐力、降伏耐力、および最大耐力とサイクル数との関係を示している。図 4 より、1000 サイクルまでに、すべての継手で、すべり係数が上昇していることがわかる。また、1000 サイクル以降は、無塗装継手のみすべり係数が上昇しており、塗装した継手は、ほとんど変化しないか、低下している継手もあることがわかる。無塗装継手のすべり係数の上昇に関しては、図 5 よりボルト軸力が徐々に低下しているにもかかわらず、図 6 に示すすべり耐力が上昇していることが理由として考えられる。すべり耐力が増加した理由としては、接合面内が若干腐食し、接合面の凹凸が平滑化され、さらにさびの発生により接合面同士の真実接触面積が増大したことが考えられる。外面塗装の継手では、2000 サイクル時の試験では、すべり係数が低下している。これは、この 2000 サイクルで取り出した試験体の接合面内が、1000 サイクル時の試験体に比べさび厚が小さく、腐食があまり進行していなかったためと考えられる。

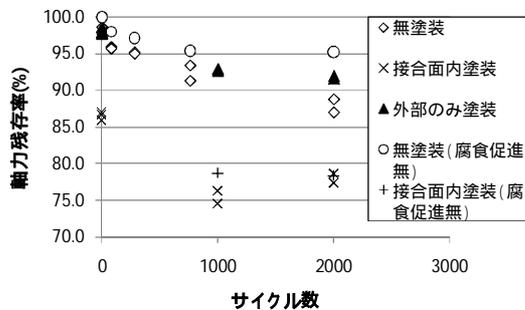
図 5 ボルト軸力残存率の経時変化

図 5 に示すボルト軸力の変化を見ると、腐食促進させていない継手の結果 (図中-) も同時に示しているが、腐食促進させていない場合、リラクセーションの影響で 5% 程度の軸力の減少が見られるが、腐食促進させた継手ではそれ以上に軸力が減少している。これは、先述したように、接合面内が腐食することで表面が平滑化されたためと考えられる。また、接合面内塗装している継手では、腐食促進させていない場合 (図中+) と、促進試験した継手とほぼ同様の傾向が見られ、2000 サイクル時には 20% 程度の軸力低下が見られる。この軸力低下の原因は、塗膜によってリラクセーションが促進されたもので塗膜の劣化・溶出などはほとんどなかったと考えられる。

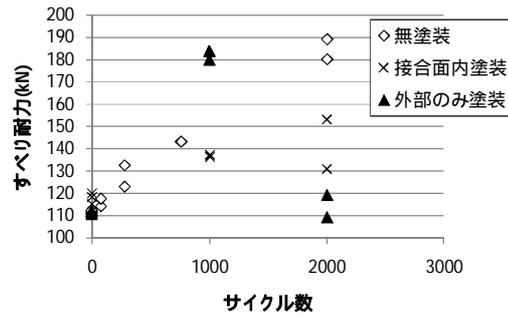
図 6 すべり耐力の経時変化

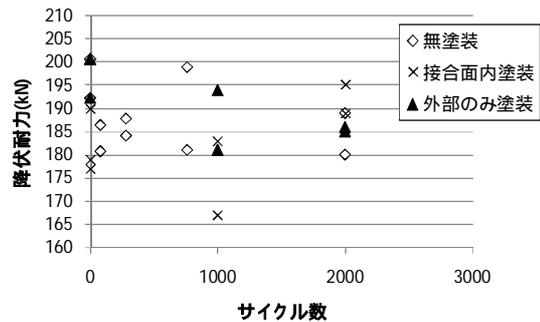
図 7 降伏耐力の経時変化

また、図 7 および図 8 の降伏耐力や最大耐力に関しては、無塗装の継手では、5~10%程度の低下が見られ、外面塗装継手でも、同様の低下が見られる。この強度低下は、無塗装の継手では、腐食により、板幅、板厚が減少したことが主な原因であり、外面のみの塗装の場合でも、接合面内は腐食していることからその影響が出たものと考えられる。接合面内にも塗装した継手に関しては、降伏耐力ならびに最大耐力の低下は見られず、鋼板の腐食は起こっていないと考えられる。

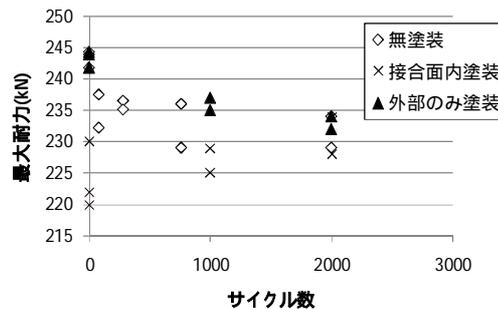
図 8 最大耐力の経時変化
