研究種目：若手研究 (B)  
 研究期間：2009 ～ 2010  
 課題番号：21760442  
 研究課題名 (和文) 建築物の快適性と安全性評価のための自律分散型建築モニタリングシステムの開発  
 研究課題名 (英文) Autonomous-Decentralized Monitoring System for Structural Health Monitoring and Environment Monitoring  
 研究代表者  
 仁田 佳宏 (NITTA YOSHIHIRO)  
 足利工業大学・工学部・准教授  
 研究者番号：10318834

## 研究成果の概要 (和文)：

本研究では、ほぼリアルタイムの自動的な損傷検知が可能となるマイコン搭載センサー端末を開発した。まず、開発したマイコン搭載センサー端末を用いた鉄骨構造物の柱-梁接合部に対する構造ヘルスマニタリングシステムを提案し、実大規模の鉄骨高層構造物試験体により、その有用性を確認した。次に、開発したマイコン搭載センサー端末と検査ロボットの協調による天井部材に関する安全確認のためのモニタリングシステムを提案し、実大天井試験体による有用性を確認している。最後に、開発したマイコン搭載センサー端末と検査ロボットの協調による環境モニタリングシステムを提案し、屋内計測により有用性を確認している。

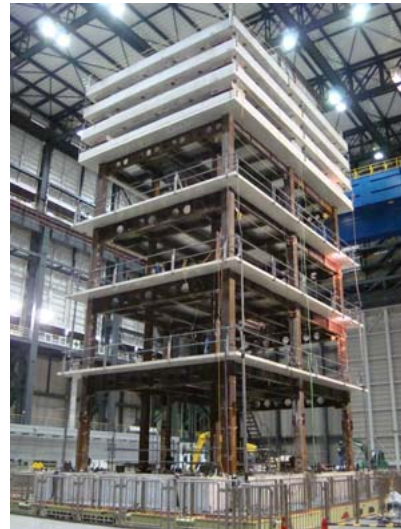
開発したセンサー端末を用いて、柱-梁溶接部に対する構造ヘルスマニタリングシステムを提案し、Figure 2 に示すような高さ 80m 程度を想定した 21 層鉄骨高層建物の下層 4 層と上層部を 5 層程度ごとに縮約した実大規模の鉄骨構造試験体の現場溶接接合部となる 2 層部分の 4 隅の柱-梁接合部の短辺方向を対象として、実証実験を実施する。開発したマイコンセンサー端末に接続するセンサーとして、近接センサーとひずみゲージを用いている。ひずみゲージは、梁の塑性化しにくい接合部から離れた位置に Figure 4(a) に示すように貼付している。近接センサーは、Figure 4(b) に示すように反射板とセンサー間の距離を計測するため、梁に反射板を設置し、柱から支持部材を用いて近接センサーを設置する。

Figure 2 鉄骨高層建物

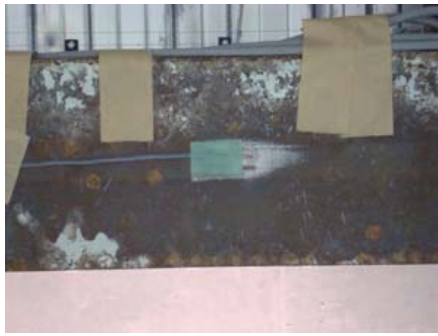
(a) ひずみゲージ

Figure 4 センサーの設置状況

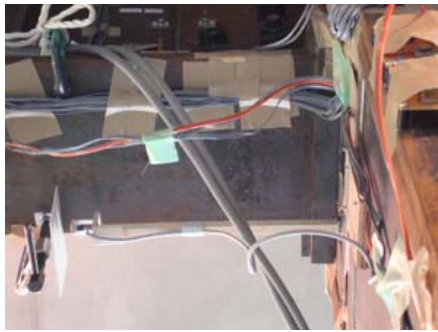
(b) 近接センサー

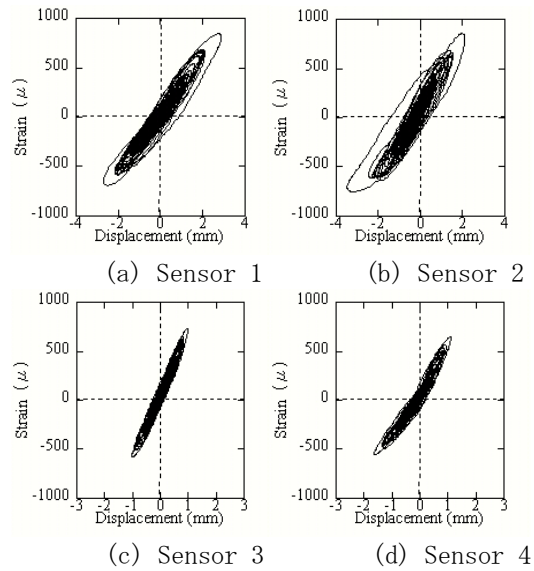
じた三の丸波加振 5 回目を示す。Figure 5 に東扇島波のモニタリング結果を、Figure 6 に、三の丸波加振 5 回目のモニタリング結果を示す。ただし、前述したように三の丸波加振 5 回目については、マイコンセンサー端末 Sensor 3 は損壊したため、結果を示すことは出来ない。Figure 5 より、東扇島波においては、応力を示唆するひずみと回転角を示唆する変位の履歴がほぼ直線となっており、損傷が生じていないことが明らかに確認できる。東扇島波の加振実験終了後の目視検査

Figure 5 東扇島波

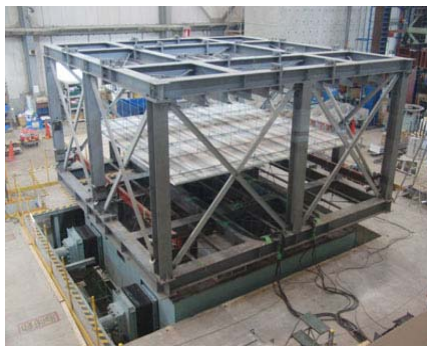
り天井試験体の寸法は、5.0m×5.0m であり、天井板として石膏ボードが貼られ、振動台上の鉄骨フレームにボルトにより吊り下げられている。Figure 8 に吊り天井試験体を示す。加振中は、マイコンセンサー端末により、野縁と野縁受けを接合するクリップのひずみを常時モニタリングし、損傷発生の検知を行い、加振後に検査ロボットにより、目視検査を行う。

Figure 8 天井実験体

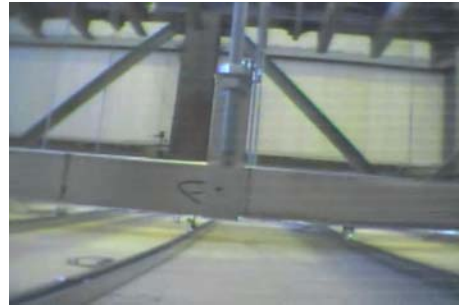
マイコンセンサーによる入力レベル 40%時のモニタリング結果を Figure 9 に、入力レベル 80%時のモニタリング結果を Figure 10 に示す。また、検査ロボットからの損傷箇所の画像を Figure 11 に示す。入力レベル 40%時では、加振開始時に、大きなひずみがみられるが、残留ひずみもなく、損傷の発生はみられない。加振後の検査ロボットによる目視検査でも、損傷は生じていないことを確認している。入力レベル 80%時では、大きなひずみの変動と残留ひずみが見られ、損傷が生じていることが検知できる。加振後の検査ロボットによる目視検査から、野縁と野縁受けを接合しているクリップがはずれ、大きな損傷が生じていることを検知している。また、ひずみゲージ設置箇所では損傷が生じていないが、損傷発生を検知できていることから、センサー設置箇所以外の損傷発生も検知できることを確認している。

Figure 11 検査ロボットから損傷箇所の映像
