研究種目：基盤研究(C)（一般）

課題番号：21K04240

研究課題名（和文）車載カメラ・地中レーダの画像分析と振動モニタリングに基づく構造損傷進展性評価技術

研究課題名（英文）Structural Damage Propagation Evaluation Technology Based on Image Analysis of Vehicle-mounted Camera and Ground Penetrating Radar and Vibration Monitoring

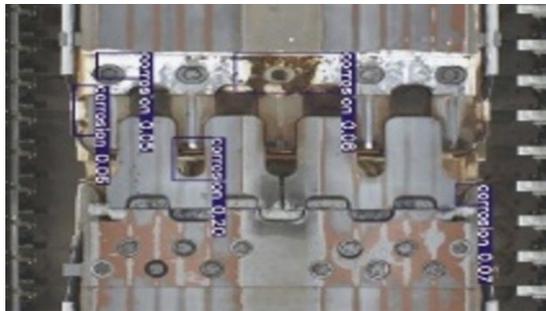
図 1 YOLOv7 による腐食検出結果

2020 年から 2021 年にかけて、モノレール橋を点検車載カメラから撮影した画像を用いる。YOLOv7 による腐食検出の結果を図 1 に示す。YOLOv7, YOLOv5 とともに、テストに用いた腐食が写る 150 枚の画像のうち、すべての画像で腐食を検出することに成功した。表 1 に示すように各設定条件において閾値 0.01 において YOLOv7 で見落としが 2 個と最も少ない結果となった。図 2 に加色混合法の結果の一例を示す。図 2(a),(b),(c) はそれぞれ、2020 年画像、2021 年画像、加色混合法の結果である。図 2 の結果から、赤色に着色された箇所は腐食が進展している箇所であることが確認できる。最後に、加色混合法の結果を HSV 空間に変換し、平均腐食進展率を計算した結果を図 3 に示す。両図(a),(b),(c)はそれぞれ、加色混合法の結果、HSV 空間変換後の赤領域、青領域の抽出結果であり、キャプションには赤色占有率、青色占有率を示している。図 3(b),(c)に示すように、赤色占有率は 16.4%、青色占有率は 0.45%となり、腐食進展率は両者の差分により約 16%となる。同図(a)の加色混合の結果からもシアン色はほぼ認められず、的確に進展を評価できていると考えられる。

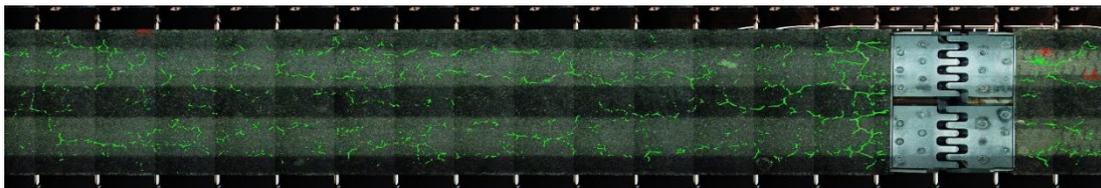
図 4 損傷検出による可視化の一例

損傷発生箇所を物体検出アルゴリズム YOLO により矩形単位で検出した。YOLO はオブジェクトに似た領域の切り出しと各クラスに属する確率の推測を同時に行うことから速度面で優れている。本研究では、YOLOv5, YOLOv7, YOLOv8 の 3 つのバージョンの精度検証を行った。初めに、YOLO 実装の前段階として、最適なバッチサイズの検証を行った。結果を表 2 に示す。表 2 より、適合率と再現率の調和平均である F 値を比較基準とし、バッチサイズ 32 が最適であることが分かった。次に、YOLO のバージョンごとの精度比較結果を表 3 に示す。本研究で使用したデータに対して、YOLOv7 が適合率、再現率ともに一番高い値となり、本システムに適していると判断した。そして、モルフォロジー処理を用いて、損傷発生箇所の画素単位で検出した結果を図 4 に示す。なおモルフォロジー処理では、色調補正、線情報と粒情報を抽出するメディアンフィルタ処理、線特徴の特性を活用した線強調処理、二値化処理を施した。図 4 に示されるように、概ねひび割れを正しくトレースしていることが分かる。

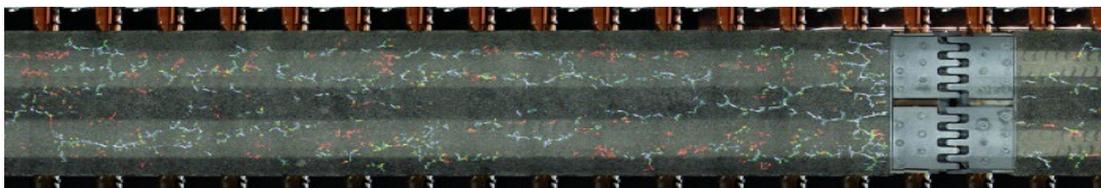
図 5 2014 年から 2015 年度の進展性評価

次に、点検 1 期前の画像を用意し、損傷が進展している可能性の高い領域を可視化することを試みた。具体的には、最新の点検結果（画像 A と称す）と 1 期前の点検結果（画像 B と称す）を用意し、2 枚の画像間で 1 画素毎に損傷結果を調査する。画像 A における損傷 X の座標情報 (x, y) を抽出し、画像 B における座標情報 (x, y) に該当する損傷 X' の存在を確認する。1px もズレがなく損傷発生領域 X と X' が一致している場合では、進展なしと判断し白色で着色する。ただし、2 枚の画像には、通常、画角のズレがあることから、画像 B にて座標情報 $(x+\alpha, y+\alpha)$ の範囲内に損傷が存在するかを確認することとし、本研究では、表 4 に示すような着色化のルールを設定した。周囲 20px を超えても、画像 B にて損傷 X' が見つからない場合、新たな損傷である可能性が高いと判断し、赤色で着色する。図 5 に過年度比較による結果の一例を示す。白色で可視化される過年度間で重複するひび割れがある一方で、カラー着色された箇所が多く認められる。これは画角のズレの可能性もあるものの、過年度から存在する軽微なひび割れや遊離石灰が進展している可能性が高いと判断することができる。

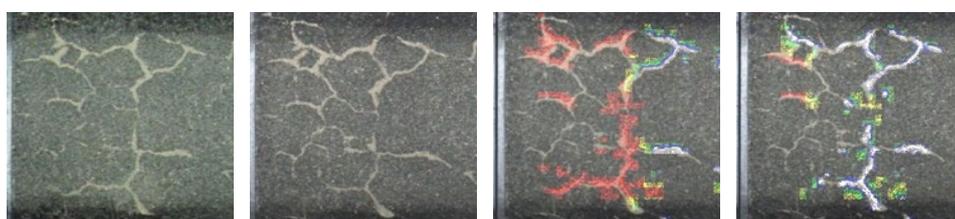
(a) Surface in 2012 (b) Surface in 2015 (c) No Processing (d) 位相限定相関法

図 6 画角調整結果

最後に、位相限定相関法による画角調整の結果を図6に示す。ここでは、図6(b)を図6(a)に合わせて画角調整を行った。画像の着色箇所は、損傷位置のずれの大きさに応じて、上述の着色化規則に則って抽出されている。画角調整を行った図6(d)は、処理を行わない図6(c)と比較して、ずれの大きな赤い領域が減少し、ずれの小さい白い領域が増加している。そのため位相限定相関法は画角のずれ低減に寄与していると考えられる。

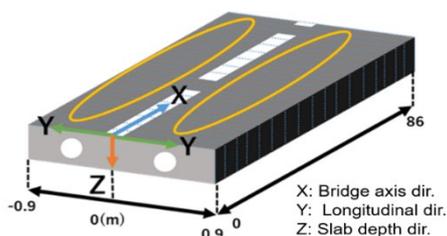
図7 検査対象の模式図

あるコンクリート中空床版の橋軸方向85.78m、橋軸直角方向1.8mを検査対象として、計測されたGPRデータからかぶり厚が不足する領域とのかぶり厚を推定した。図7に床版の模式図を示す。この対象構造物からは、GPRデータを読み込み、橋軸直角方向(Z方向)において25画像(縦断図, 0.075mピッチ)と橋軸方向(X方向)において1,451画像(横断図, 0.0591mピッチ)が得られた。これらの画像に対して、熟練診断者が目視でかぶり厚の不足領域として確認した結果、橋軸方向X:6.8mから7.7mで、橋軸直角方向Z:-0.9mの位置を抽出した(図8)。

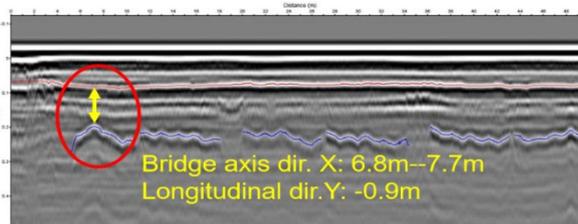
図8 GPRデータの目視点検結果

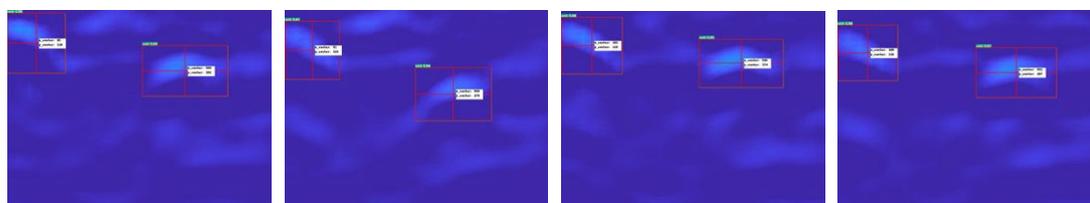
(a) 114 枚目画像 (橋軸方向: 6.68m) (b) 120 枚目画像 (橋軸方向: 7.03m) (c) 126 枚目画像 (橋軸方向: 7.39m) (d) 131 枚目画像 (橋軸方向: 7.68m)

図9 かぶり厚が十分でない領域の検出結果例

YOLOを用いて、ボイドを検出し、その位置座標から異常性を検出した結果を図9に示す。ここで、検査対象には図面情報があることから、本来のボイドの設置位置以外に出力されるYOLOの検出結果は除去することとし、YOLOが出力するボイドの位置情報から、ボイドの浮き上がりを検出した。本研究では、2つのボイド間に段差がある、および2つのボイド上のコンクリート被り厚が120mm未満という条件を満たす画像を選別した結果、画像区間として114枚目から131枚目(橋軸方向:6.68mから7.68m)で、左側ボイド上のかぶり厚が十分でない可能性があることが判定された。図から明らかのように、左側のボイドが右側に比べて高い位置で検出されていることが分かる。さらに、橋軸方向で、6.68mから7.68mという位置は、技術者がGPRデータを目視で検出したかぶり厚不足領域と概ね一致している。
