科学研究費助成事業（学術研究助成基金助成金）研究成果報告書

研究課題名（和文） 鋼・コンクリート合成桁橋の耐火被覆構造の開発

研究課題名（英文） Development of Fire Protection Panel in Steel-Concrete Composite girder bridge

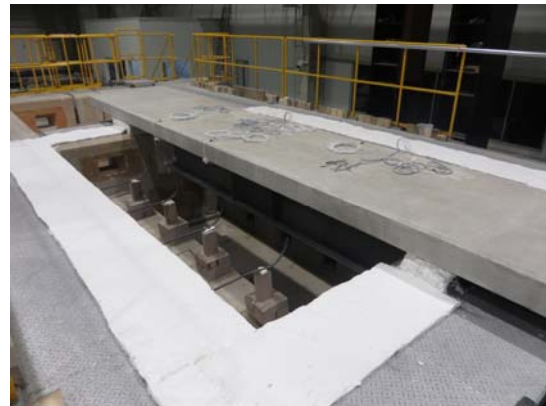
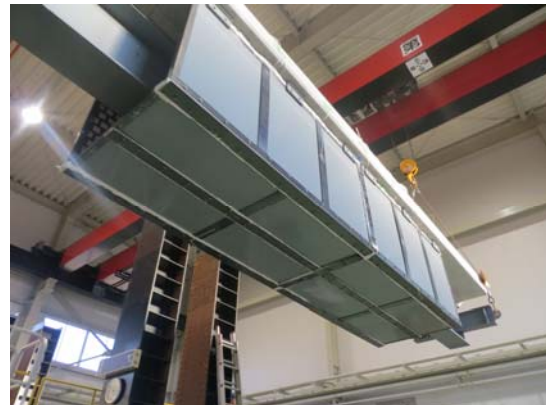
(a) 無耐火被覆

(b) 耐火被覆

写真-2 実験供試体の設置状況

加熱試験は、当大学所有の大型水平加熱炉で行った。無耐火被覆および耐火被覆を施した実験供試体の状況を、写真-2 に示す。

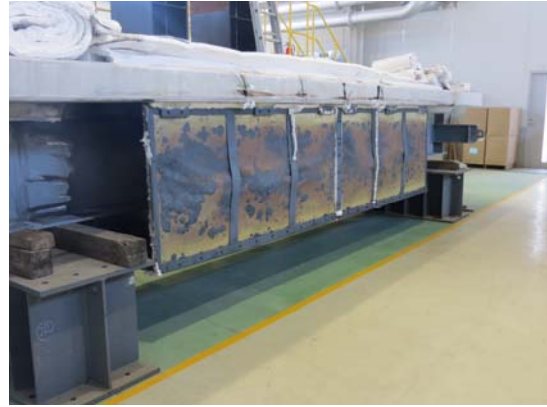
写真-3 加熱試験終了時の状況

測定値の一例として、実験供試体の支間中央から両側 1m 離れた断面における鋼桁の受熱温度を、図-6 に示す。また、加熱試験終了後の実験供試体の状況を写真-3 に示す。

同図と図-5 を比較した結果、90 分間加熱した場合でも、鋼桁の受熱温度は、無耐火被覆の結果と比べて、低い温度となった。また、写真-3 より、加熱により強度が低下し、耐火パネルが落下するなどの大きな損傷は見られなかった。
