科学研究費助成事業 研究成果報告書

研究課題名(和文)人間の地震被害分析に基づく高齢者賃貸住宅における居住環境改善指針案策定への研究

研究課題名(英文) Research on Formulation of Guidelines for Improvement of Residential Environment in Service-added Older Adults Housing based on Human Casualties on Disaster Earthquake Analysis

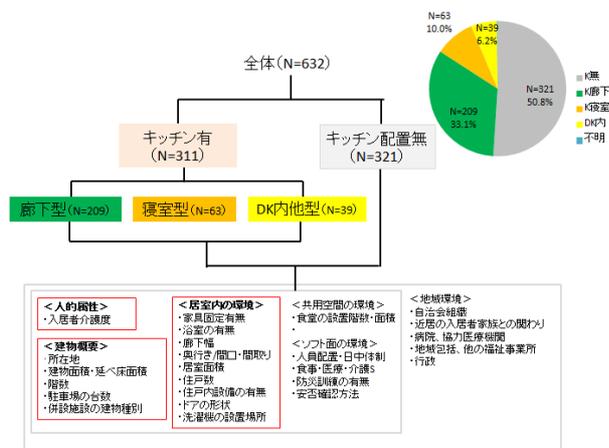
図1 図面分析による分類：キッチン有無別・配置場所別と各指標

「住み替えの住まい」としての機能評価(注¹⁾より全国悉皆アンケート調査(2012年12月末日時点登録済632/2055、回答率30.8%)から得られた高齢者住宅の平面図を対象とし、室内変容に影響を与えるキッチンの配置場所4タイプ(キッチン無、キッチン廊下設置型、キッチン寝室設置型、キッチン独立型)ごとの特性と加えて家具の配置等に影響を与える奥行/間口別(1未満、1.0~1.5未満、1.5以上2.0未満、2.0以上2.5未満、2.5以上)の5タイプに分類し居室内の安全空間を分析した(図1・2、表1・2)。

- (1)高齡者住宅研究所は 2012年12月末日開設済みのサービス付き高齡者向け住宅を対象に「住替えの住まい」としての機能評価(948棟/2055棟対象・回収率46%・アンケート・契約書・平面図・登録事項説明書等・パンフレットを回収)を行っている(2013年4月に実施)。
- (2)厚生労働省：平成27年介護サービス施設・事業所調査の概要⁴⁾の中で用いられている平均要介護度の算式を採用した。平均要介護度 = 在所者の要介護度の合計/要介護1~5の在所者数の合計
- (3)各居室のレイアウトをヒアリングしたところ、図1のように奥行長辺に平行にベッドを配置し(頭の位置は開口部と反対側にして背臥位)、背の低い家具を反対側の長辺方向と平行に配置する居室が多くみられた。3階に居室で高さ190センチ、奥行き50センチ、横120センチの棚を設置していたが、ベッド上には倒れてこなかったため負傷を免れた。バルコニーのエアコンの室外機がずれる、特浴室の裏、給湯器の固定する鎖が外れた。4階全居室の廊下に設置していた冷蔵庫が転倒、破損した。2,3階南側角部屋のみ収納棚空けられなくなった。比較的要介護度が軽い入居者が多いため浴室は福祉用具等が少なく地震後の住戸内整備の際、物置として利用できたことは利点であった。

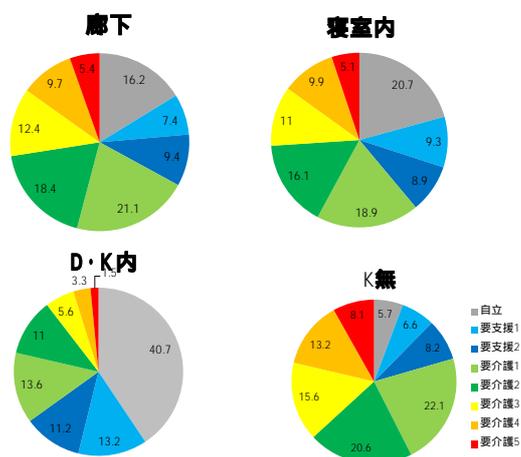
図2 キッチン有無別・配置場所別入居者の介護度別割合

・要介護度の軽い人の割合はDK内>寝室>廊下>キッチン無の順である。

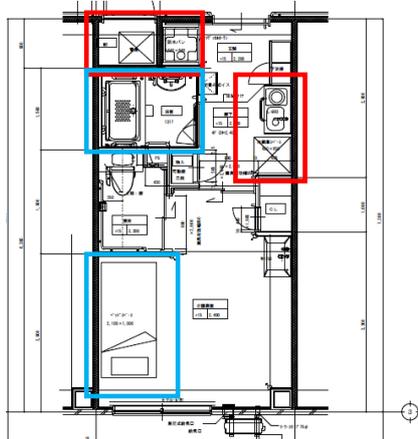
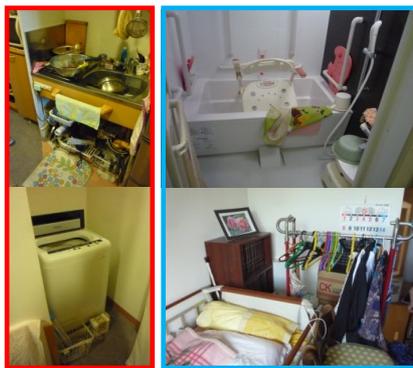
図3 住戸の平面図

1 階に居室が 2 室、食堂(138.6 ㎡)、相談室(12.24 ㎡)、2・3・4 階に居室が各 15 室あり、居室(間口 3600 mm、奥行 7200 mm)には廊下面してミニキッチン、浴室、トイレが

付帯し玄関に洗濯機が設置できるスペースが設けられている(図3)。

上階ほど室内変容が大きく廊下のキッチン周辺は食器や用具が散乱し冷蔵庫も転倒したため避難経路が阻止され居室内で待機しなければならなかったが、居室にはベッド周辺に背の高い家具等がなく直接的な物的・人的被害はなかった。14日の地震発生直後から上層階に居住する比較的要介護度の

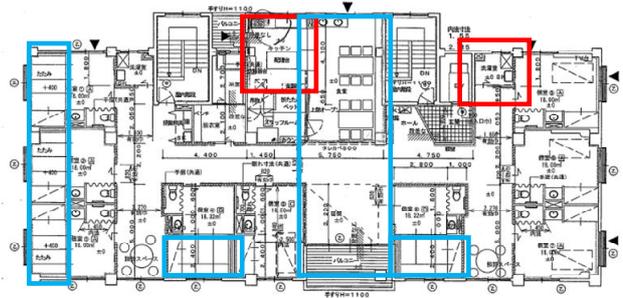
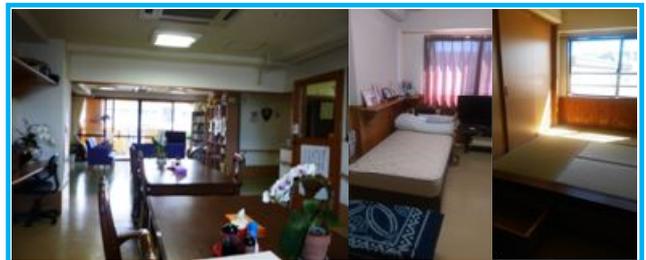
図4 基準階 平面図

1階に通所介護施設が併設され(当時は閉鎖中),2・3階に食堂(各54.4㎡)台所(各26.24㎡),談話室(6㎡),2・3階に居室が各9室(和室6戸,洋室12戸)あり,居室(間口4000mm,奥行4500mm)には,アコーディオンタイプのトイレと洗面が付帯している(表4,図4)。入居者の性別は男4,女11の計15名,平均年齢84.3,年齢は65歳から101歳まであり,後期高齢者である75歳以上が全体の87%を占める。要介護度をみると平均要介護度は1.5^(注2)4),自立~要介護2で9割を占める。
