**科学研究費助成事業 研究成果報告書**

研究課題名(和文)津波浸水域の建物被災度判定の自動化に向けた被災度判定支援技術に関する研究

研究課題名(英文)Development of assistive technology to automate building damage assessment of tsunami flooded area

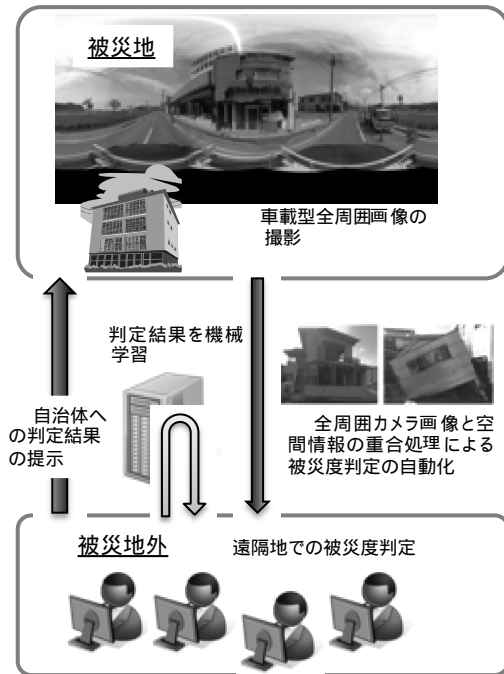
図1 本研究の流れ

本研究では、災害現場での調査人員を最小限にするために車載型全周囲カメラ画像で被災地を撮影し(図1の )、その画像を基に被災地外の遠隔地での建物被災度判定の技術方法(図1の )を明らかにする。ただし、全周囲カメラ画像から建物被災度を目視による判定するだけでは、人的リソースの削減に繋がらない。そこで、被災度判定支援のために車載型全周囲カメラ画像と空間情報の重合処理による被災度判定の自動化(図1の )を行い、大まかな被災度分類(無被害から

全壊、流出等)を提示する方法を明らかにする。更に、自動判定精度を向上するために、目視で行った判定結果を機械学習の教師データとして用いる仕組みを構築(図1の )する。判定した結果については、自治体等で簡易に閲覧できる仕組みを構築(図1の )する。最終的には、人手を介さずに津波浸水域の建物の被災度判定を自動化する技術方法を明らかにする。

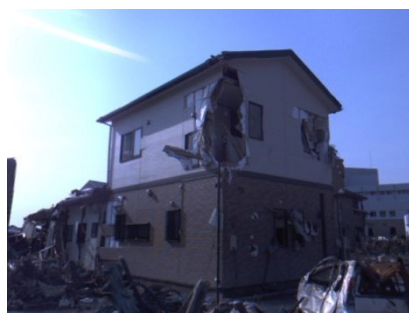
写真1 2階のみに大規模損壊

これらの被災パターンは、1階に被害が集中し、2階が浸水深の高さによって被害の有り無しという傾向であった。上記の6つのパターンで大枠の分類が可能と考えている。ただし、数はほとんどないものの特殊なパターンも見られた(写真1)。例としては、2階建て建物で2階のみに壁面の大規模損傷が見られ、1階部分は壁面の剥落程度での損傷度の建物である。これは、浸水深が2階まで来ており、瓦礫の衝突で損傷したものと思われる。今回の調査データでは、数棟が該当するものがあつたが、全体的に見た場合、少ないパターンであることがわかつた。

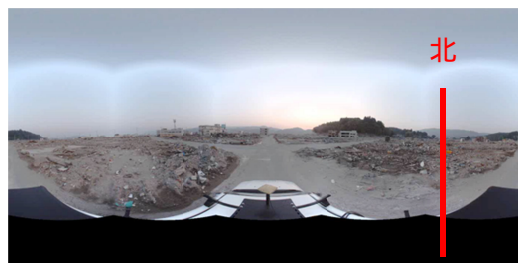
図2 全周囲画像から方位を導き出した例

撮影時に同時に記録した緯度経度の情報は、撮影したフレーム毎に存在し、1秒間に15フレームの場合については、15地点の緯度経度情報がある。東日本大震災で撮影した全周囲カメラ画像には、緯度経度の情報がなく、基準となる方位の情報が存在しない。そのため、全周囲カメラ画像のどの方向が北になるかを求める必要がある。方法としては、撮影位置と次の撮影位置の2つの緯度経度情報を用いて、撮影進行方向の方位角を求める。これにより、正面がどの方向を向いているかがわかる(例、図2)。

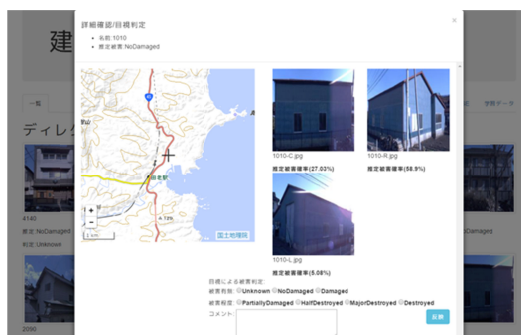
図5 個別建物情報表示と判定結果の修正画面

構築したWebシステムを図3～5に示す。構築したWebシステムは、建物被災度の自動判定結果の閲覧や、建物の位置関係が地図上で閲覧することができるなどの機能を有している。さらに、建物の被災度の自動判定結果が異なっている場合は、判定結果を修正することが可能である。また、修正した被災度
