令和 2 年 7 月 8 日現在

研究課題名(和文) ポンペイ及びエルコラーノ遺跡壁画保存修復新技法開発と遺跡保存管理体制の確立

研究課題名(英文) Establishment of the new conservation / restoration methodology and management system on the wall paintings of archaeological areas of Pompeii and Herculaneum

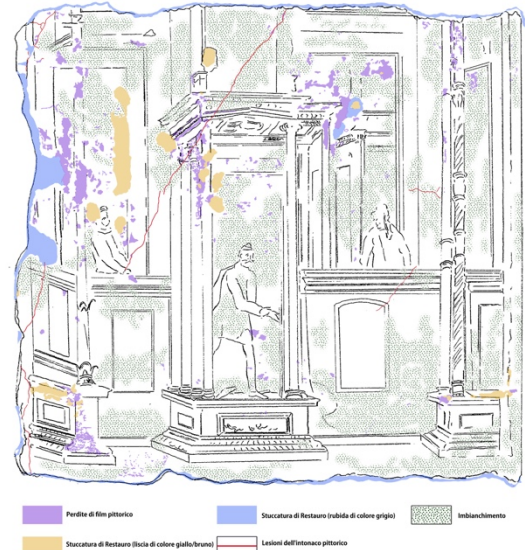
初年度における研究では、ポンペイ遺跡およびエルコラーノ遺跡において壁画が残存するエリアを中心に現状調査（保存修復事前調査）を行った。この際、広大な遺跡フィールドを調査するのに適した保存状況マッピングの作成を試み、その中でより詳細な研究へと移行するに相応しい壁画を絞っていった。結果、ポンペイ遺跡のメルクーリ通りとフッローニカ通りの間に位置する「アポロの家」が適切であると判断し、詳細グラフィック（図1）の作成を行った。

図1 保全状態を記録したグラフィック

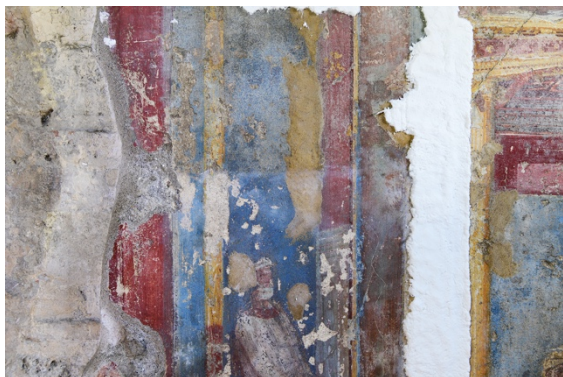
- ① 毛先の柔らかな刷毛を使い壁画表面に付着した埃を除去し、続いて脱イオン水を含ませた海綿スポンジによる事前クリーニングを行う。
- ② クリーニングを行う範囲に炭酸アンモニウム水溶液を用いて和紙を貼付。このとき和紙は2重に重ねる。
- ③ 炭酸アンモニウム水溶液とニトロシンナーの混合液とジェル媒体（製品名：Nevek, C. T. S 社製, イタリア）と混ぜ合わせペースト状に練り合わせる。
- ④ 貼付した和紙の上に③のペーストを均等な厚さ（約3～4mm）で塗布する。
- ⑤ 壁画表面の状態によって溶剤の反応状況は異なることから、貼付時間はパックの乾燥状態を観察しながら調節する。
- ⑥ パックを剥がしたら、③で調合した混合液を綿棒に染み込ませ、壁面の合成樹脂を除去する。この時、彩色層には過大な圧力をかけないように注意しながら、繰り返し丁寧に行う。（図3）
- ⑦ 蜜蝋は高圧スチームを利用しながら溶解させ、綿花および海綿スポンジで拭いながら丁寧に処置する。（図4）

図3 クリーニングの途中経過

実験の結果、実験6の組み合わせから最も良い効果が得られた。前述したように、高い保水性を有する媒体を採用した訳だが、反応後には溶解した合成樹脂をも吸収し彩色層表面に留める効果があることが分かり、漆喰層内部への浸透を抑制する働きが得られた。パック除去後は、それぞれの実験に使用したのと同じ溶剤を染み込ませた綿棒で、主に合成樹脂による補強剤の除去を行った。一方、蜜蝋を溶かすためには高压スチームを使用し、溶解すると同時に海綿スポンジや綿花で拭うという方法を採用した。

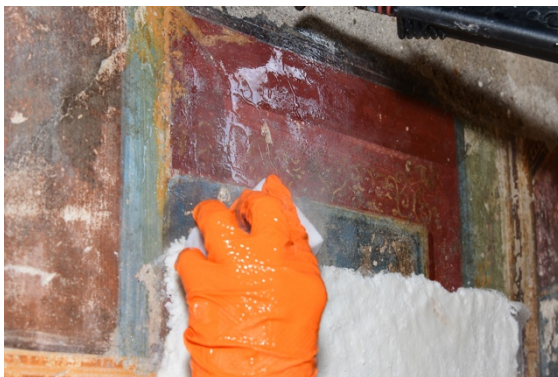
図4 高圧スチームによる蜜蝋の除去

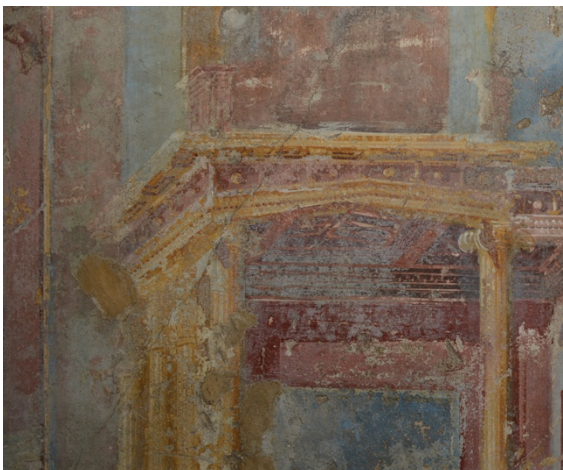
過去の修復において、彩色層の補強を目的に蜜蝋や合成樹脂が前面に塗布されている。この処置が壁画の吸放湿性能を著しく低下させる原因となっており、壁画の表面に向かって移動する湿気の揮発経路が塞がれたことによる膨張現象が確認できる。また、ところどころに塩の析出が集中的に発生しており、結晶化による彩色層の破壊が目立つ。

図5 クリーニング前の状態

また、保存修復倫理に基づく評価を行なった場合にも、表面を覆っていた過去の補強材が取り除かれたことで各彩色の発色や素材感が蘇り、壁画全体に統一感をもたらしていることから、制作当初のオリジナル性を尊重した成果といえるだろう。（図5 および図6）

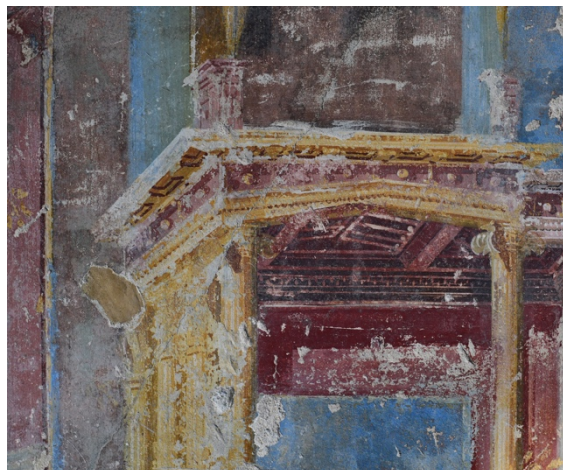
図6 クリーニング後の状態

壁画の保存修復では、サンプルや特定範囲において一定の効果が得られる方法であっても、実用レベルに達しないケースが多いことから、広範囲を対象にした実用性の検証を行うことは極めて重要である。検証の結果、第3年次に実施した実験時と同様に、良いクリーニング成果を得ることができた。
