研究種目：基盤研究(C) (一般)

研究課題名(和文) 東日本大震災により攪乱を受けた藻場・干潟生態系の回復過程と流域圏からの負荷の評価

研究課題名(英文) Impacts of the Great East Japan Earthquake on *Zostera* bed and intertidal flat habitat in Miyagi Prefecture.

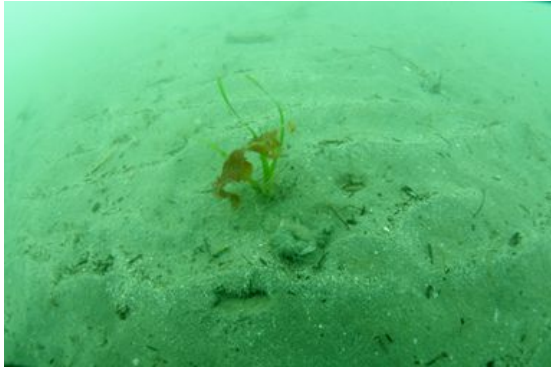
図 1 震災後にわずかに残存したタチアマモ (2011年8月)

地震とそれに伴い発生した津波により草体が流出し、湾内のアマモとタチアマモ群落が大幅に減少していた(図1)¹⁾。震災前と震災後(2012年7月)とのアマモ類の分布域を比較したところ、地震と津波によりその面積が9割以上減少したことが明らかとなった。次に震災前(2004年6月)から2018年11月にかけて、400mの2測線上に出現したアマモとタチアマモの株密度のデータを用いて、2way ANOVAの解析をしたところ、両ラインともに海草種ごとに時間に対する密度変化が有意に異なり($p < 0.1$)、つまりは震災後のアマモとタチアマモの回復状況に違いが見られたことが分かった。そこでDunnnettによる多重比較を行ったところ、一つ目の測線においては2017年8月に、他方の測線では2015年8月以降において、タチアマモの株密度が増加して震災前と同程度になったことが示された(図2; $p > 0.1$)。一方、アマモについては、全ての時期において震災前に比べて有意に減少した状態であった($p < 0.1$)。以上のことから、震災から4.5年～6.5年程度の経過で、複数年にわたりタチアマモの密度分布が震災前の水準まで回復したことが明らかとなった。

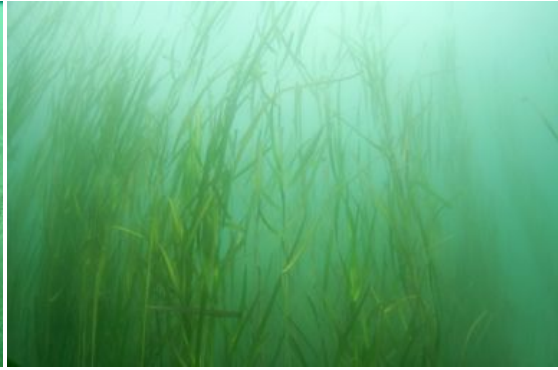
図 2 群落が回復したタチアマモの様子 (2017年8月)
