## 科学研究費助成事業（科学研究費補助金）研究成果報告書

研究課題名（和文） 天明の大火を画期とした京都の寺社建築と寺町景観の変容

研究課題名（英文） A HISTORICAL STUDY ON THE CHANGE OF TOWNSCAPE OF TEMPLE BUILDINGS  
IN KYOTO BY THE GREAT FIRE IN 1788

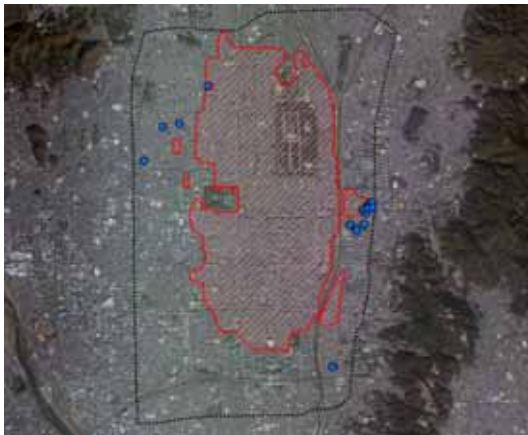
図2 「天明の大火」被災域と鍛葺き仏堂の分布域（中村琢巳「京都市街における鍛葺き仏堂の分布域について」, 2011）

「京都市街地における鋳葺き仏堂の分布域について」と題した論文発表は、京都に現存する鋳葺き仏堂の分布様態から「天明の大火」による景観変容を論じたものである。まず、悉皆的なフィールドワーク（図1参照）により鋳葺き屋根をもつ近世寺院建築群を把握し、それらが「天明の大火」被災域の外側に集積することを指摘した（図2参照）。次いで、「天明の大火」被災域の内側、すなわち焼失建物の具体的な屋根形態を「都名所図会」（1780年）に収録された境内図から検

討した。フィールド調査と絵画分析を組み合わせた独自の的方法論によって、「天明の大火」以前に京都市街に点在していた鍛葺き仏堂の衰退を論証した。
