科学研究費助成事業 研究成果報告書

研究課題名(和文) 発展途上国における現地材料を用いた砂防施設の多面的な機能解析と計画手法の確立

研究課題名(英文) Planning and analysis of low-cost erosion control measures using local materials for developing countries

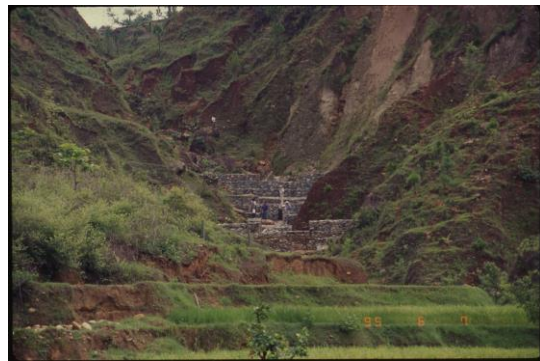
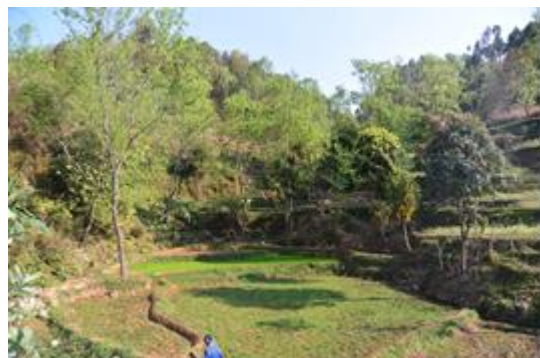
冠頭部のガリー侵食量は、未施工状態と一部施工中の時期を含む 1994 年 1 月～1997 年 9 月と 1997 年 9 月～2003 年 9 月までの期間で、それぞれ RB4 で 0.21m と 0.18m, RB5 で 3.4m と 1.0m, RB5A で 1.4m, と 0.6m であった。両期間の年平均降水量が前者で 1780mm/年、後方で 2200mm/年と後方が大きかったにもかかわらず侵食量はかなり減っていた。RB5A のタケは、100 株計 5 千ルピー (約 8 千円) の初期投資により住民参加で植栽した。並行して土地利用者グループを組織して違法伐採には罰金を取る規則を実施したことによって良く保全され、2013 年 11 月時点では、冠頭部からガリー底が全く見えないまでに広がった (図-1)。その結果、侵食がおさまった。

図-1 森林の回復が進んだガリー侵食対策地 (上: 1995 年 6 月, 下: 2016 年 3 月)

実施した。複数のふとん籠堰堤の設置やタケ植栽によるガリー侵食防止試験施工や、ネパール産のセメントを用いたコンクリートによる PNC 板土留工や階段工を表面侵食防止用に 1995-99 年にかけて行った。1994～2000 年の侵食量調査から、ガリー侵食は、乾季のラテライト層での乾燥クラック形成と雨季の崩落及びガリー底への土砂堆積、その後の豪雨による土砂の流出、によって進むことが分かっている (Higaki et al, 2005)。タケは、ガリー底の土壌水分量の多い崩落土砂において成長が良いことや、竹籠、垣根など住民のさまざまな用途に使えることから選定した。その後、2003 年、2011 年、2013 年に現地調査を行い、ガリー侵食の推移や植生回復状況、土地利用の変化を把握した。

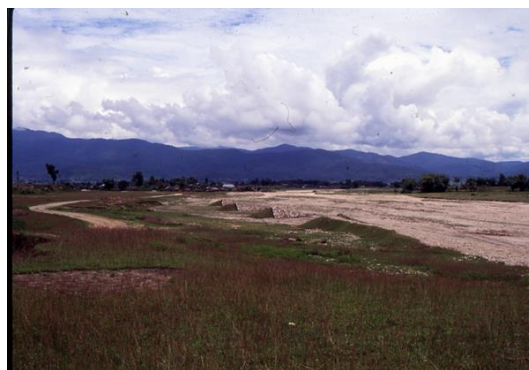
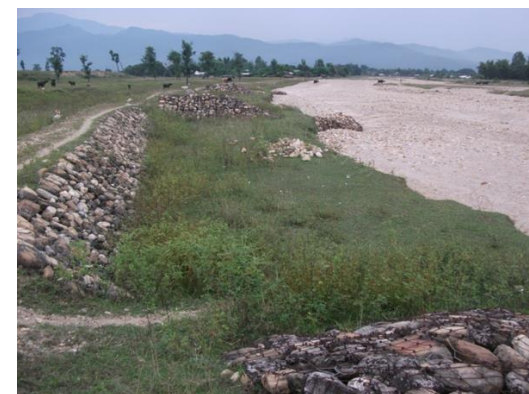
堤防建設区間では、最下流部での河道が狭くなっている箇所で見られる顕著な堆積がみられたが、2016 年 3 月の測量結果や当時との写真比較から、顕著な河床上昇や堤防・護岸施設の破壊は生じていない(図-2)。その一方で、低地の中でも旧河道などの氾濫によって被害の生じやすい所への新たな居住地拡大もみられた。

図-2 河岸侵食対策箇所—施工後 15 年：堤防と水制が機能している(上：1997 年 5 月, 下：2013 年 10 月)

経時的な衛星画像・空中写真(1964 年, 1978 年, 1992 年, 2003 年)により流域の環境変化を検討したところ、森林面積の減少・農地面積の拡大、河道の拡幅は 1992 年以前に大きく (Ghimire et al, 2006), 2003 年以降ではこれらは停滞していると判断された。また、JICA プロジェクトによる下流部の堤防は、年 1 回程度生じる河岸満杯流量を考慮し、平均的な元河道幅を確保するように設置した。さらに、1997 年の住民聞き取りから、平均年 10cm 程度の河床上昇が想定されたので、*Sisso* を主体とした砂防林が 15m 程度の樹高になる 5 年後頃に堤内地への氾濫が起こっても良いように堤高を決めた。2015 年の住民聞き取りでは、その後局所的なものを除き氾濫は起こっていない。これは、河床変動が抑えられていることと、堤防に蛇かご護岸また曲流部には水制を設置したことで、堤防下部の洗掘が抑えられていることによる。一方、1998 年植栽の砂防林は左岸側では樹高 10m 程度に育った 2002 年以降 2012 年までの間に消滅した。この原因は監視人不在となったことや病虫害などで住民が伐採したことによる。
