研究種目：挑戦的萌芽研究

研究課題名(和文) 橋梁緊急点検を支援する無人飛行体点検システムの開発

研究課題名(英文) UAV-based bridge inspection system for emergency events

金 哲佑 (KIM, CHUL-WOO)

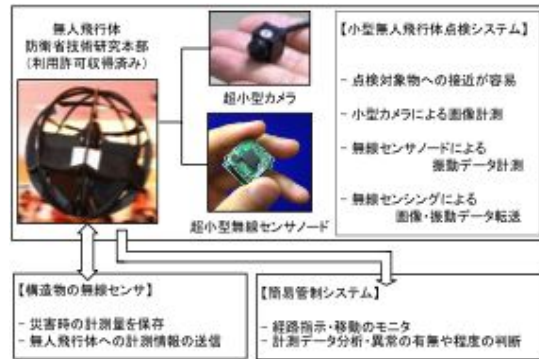
図1 小型無人飛行体による移動点検の概念

申請者の橋梁の常時ヘルスマニタリングを迅速に行うための有人移動車両点検の開発の経験から、無人飛行体であれば緊急時の異常点検に有効利用できると考え「橋梁緊急点検を支援する無人飛行体点検システムの開発」の着想(図1参照)に至っている。

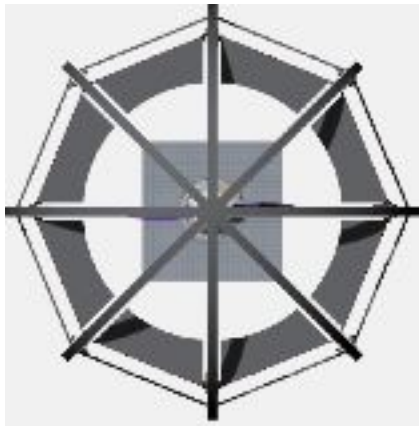
(a) 平面図

(b) 正面図

(c) 設計図

図 2 球形飛行体の概略図

球形飛行体の設計：軽量化と試作のために直径 42cm の「スチレンボードフレ

ム」の飛行体の開発を行った。図2に開発球形飛行体の概略図を示す。

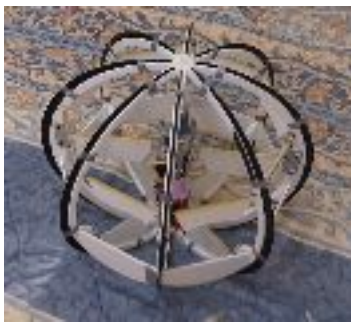
図5 補強した試作2号機の飛行テスト

試作機と駆動システムの写真を図4に示す。試作1号機の総重量は630gである。ただし墜落などを想定するとスチレンボードフレームは壊れやすいことから球形のメインフレームは図5のようにFRPで補強を施し（試作機2号機）飛行試験を行った。ただし重量は800gに増加している。

飛行テストの結果、飛行は可能であるものの全体的なバランスの制御に大きな問題ある結果となった。また球形フレームの補強だけでは強度が不足しており、球形フレームそのものをFRPで再製作することになった。FRPフレームの試作機3号を図6に示す。

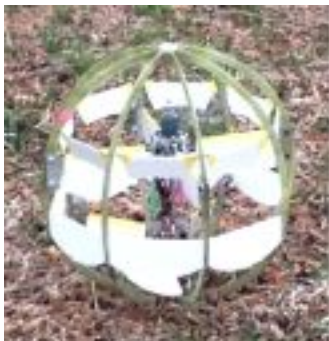
図6 FRP 試験機（3号機）の飛行テスト
